Syndicat intercommunal du bassin versant des rus de la Vallée du Roy

ETUDE DIAGNOSTIC DE LUTTE CONTRE LE RUISSELLEMENT ET L'EROSION DES SOLS SUR LES SOUS BASSINS VERSANTS DES COMMUNES DE SAINT-CYR-EN-ARTHIES, CHAUDRY, LA GOULEE

Phase 1 : Etat des lieux et Diagnostic

Octobre 2016

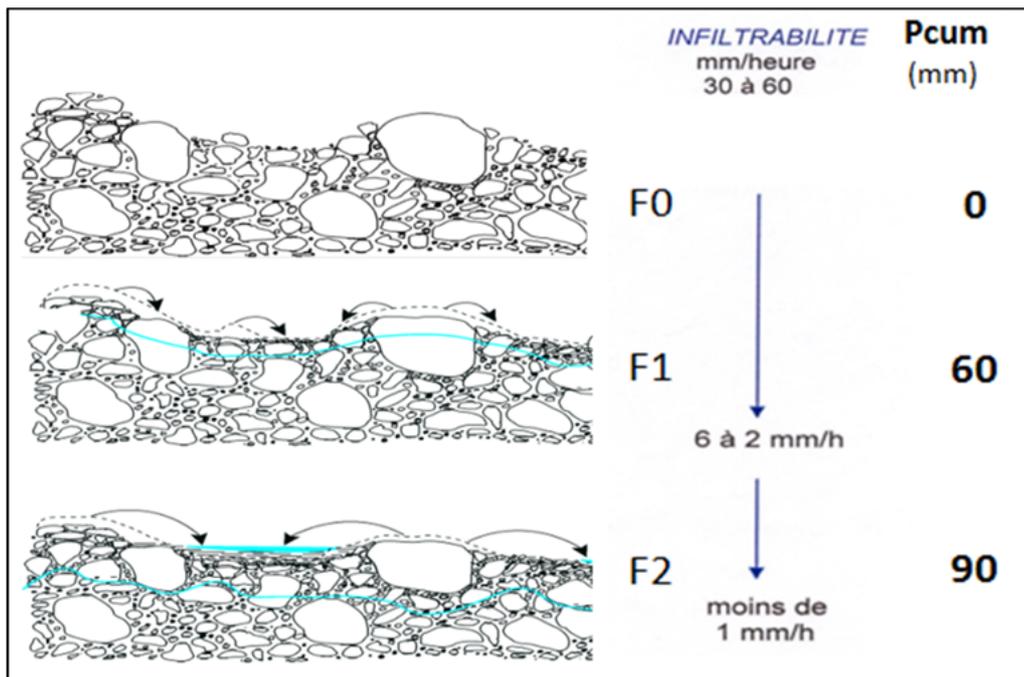
Figure 2 : Formation de la croûte de battance (source : V. Lecomte et Boiffin)

Les textures limoneuses ou argileuses des sols sont des facteurs de risque à l'apparition des ruissellements. Les sols limoneux sont sensibles à la battance ce qui réduit l'infiltration et favorise donc les ruissellements (cf. figure et carte page suivante). Une croûte de battance va progressivement se former et fermer la structure du sol pour la rendre de moins en moins perméable. Trois facteurs favorisent cette croûte de battance, à savoir :

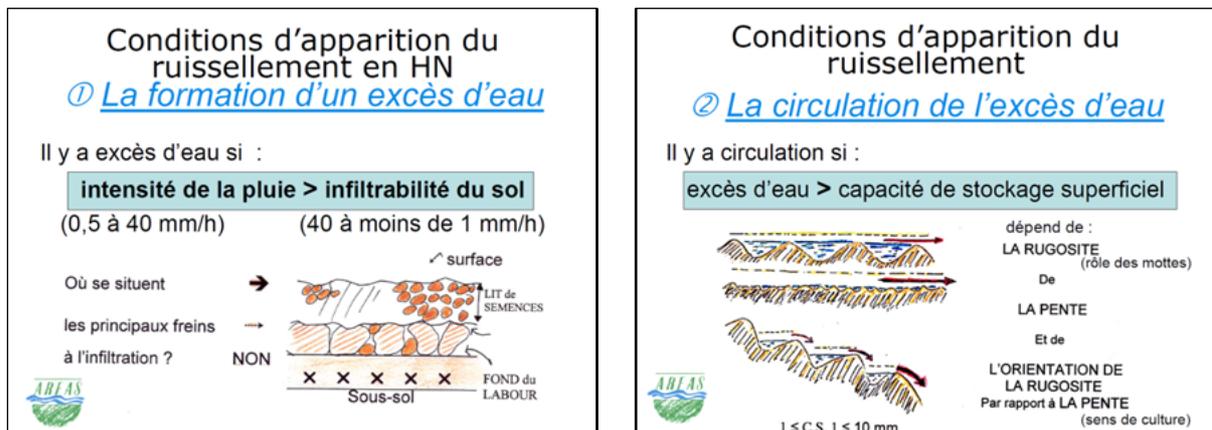
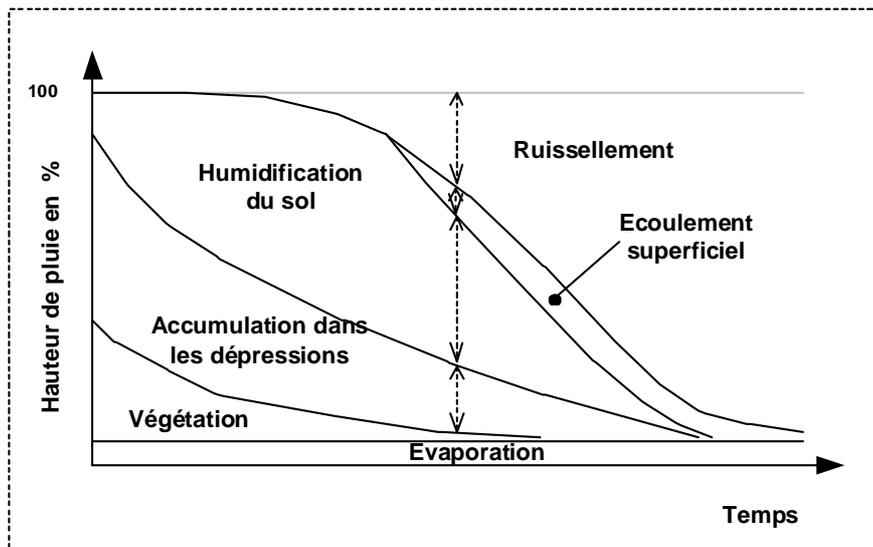
Les figures ci-dessous décrivent les conditions d'apparition des ruissellements

Figure 3 : Conditions d'apparition et de formation du ruissellement

Les facteurs déterminants l'apparition de ruissellements sont :

- Le facteur utilisation du sol ;
- Le facteur nature du sol et infiltrabilité ;
- Le facteur relief des terrains et talwegs ;
- Le facteur d'interception (puisards, mare, remblais routiers...) ;
- Le facteur d'augmentation (source, drainage, curage des fossés, réseau EP...) ;
- Le facteur de saturation.

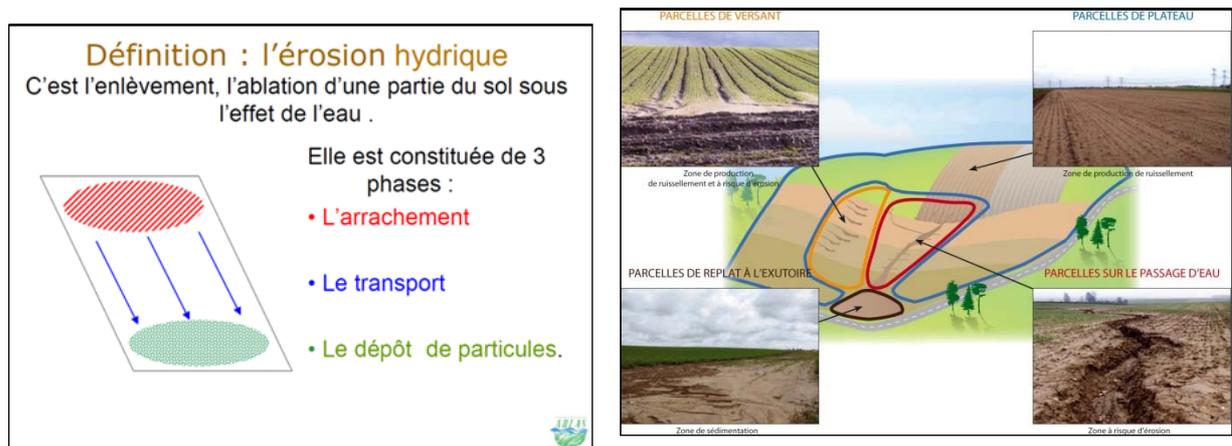
Le ruissellement favorise l'érosion des sols par ravinement, ce qui génère **des coulées boueuses**. Les figures ci-dessous décrivent les conditions d'apparition et de formation de l'érosion.

Figure 4 : Conditions d'apparition, de formation et de localisation de l'érosion (source : AREAS)

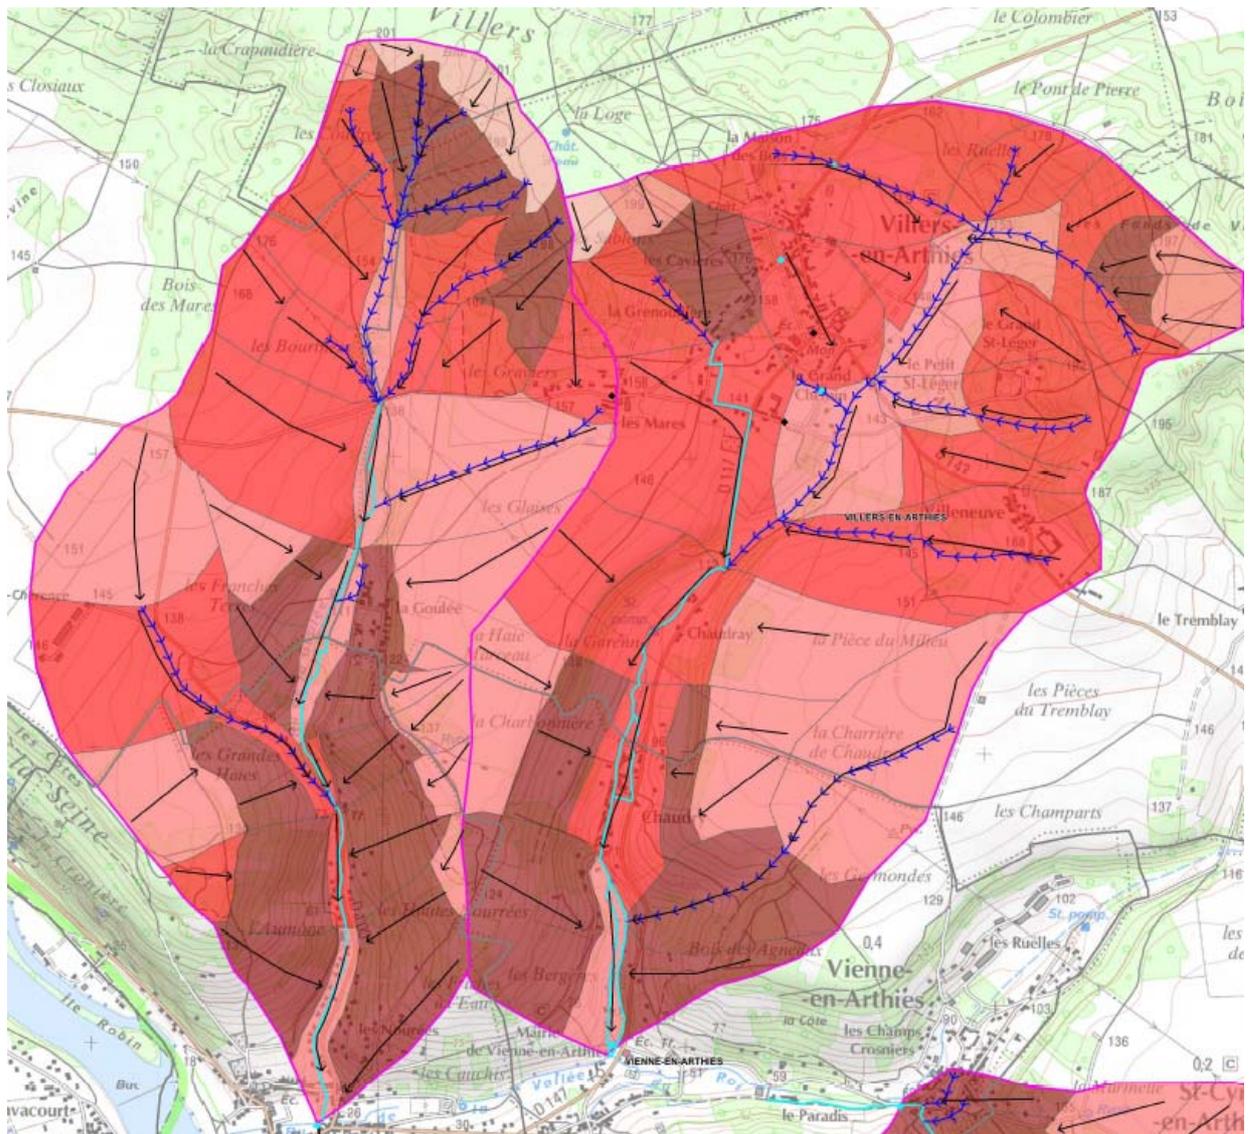
Carte 5 : Carte des pentes des bassins versant de Chaudry et la Goulée

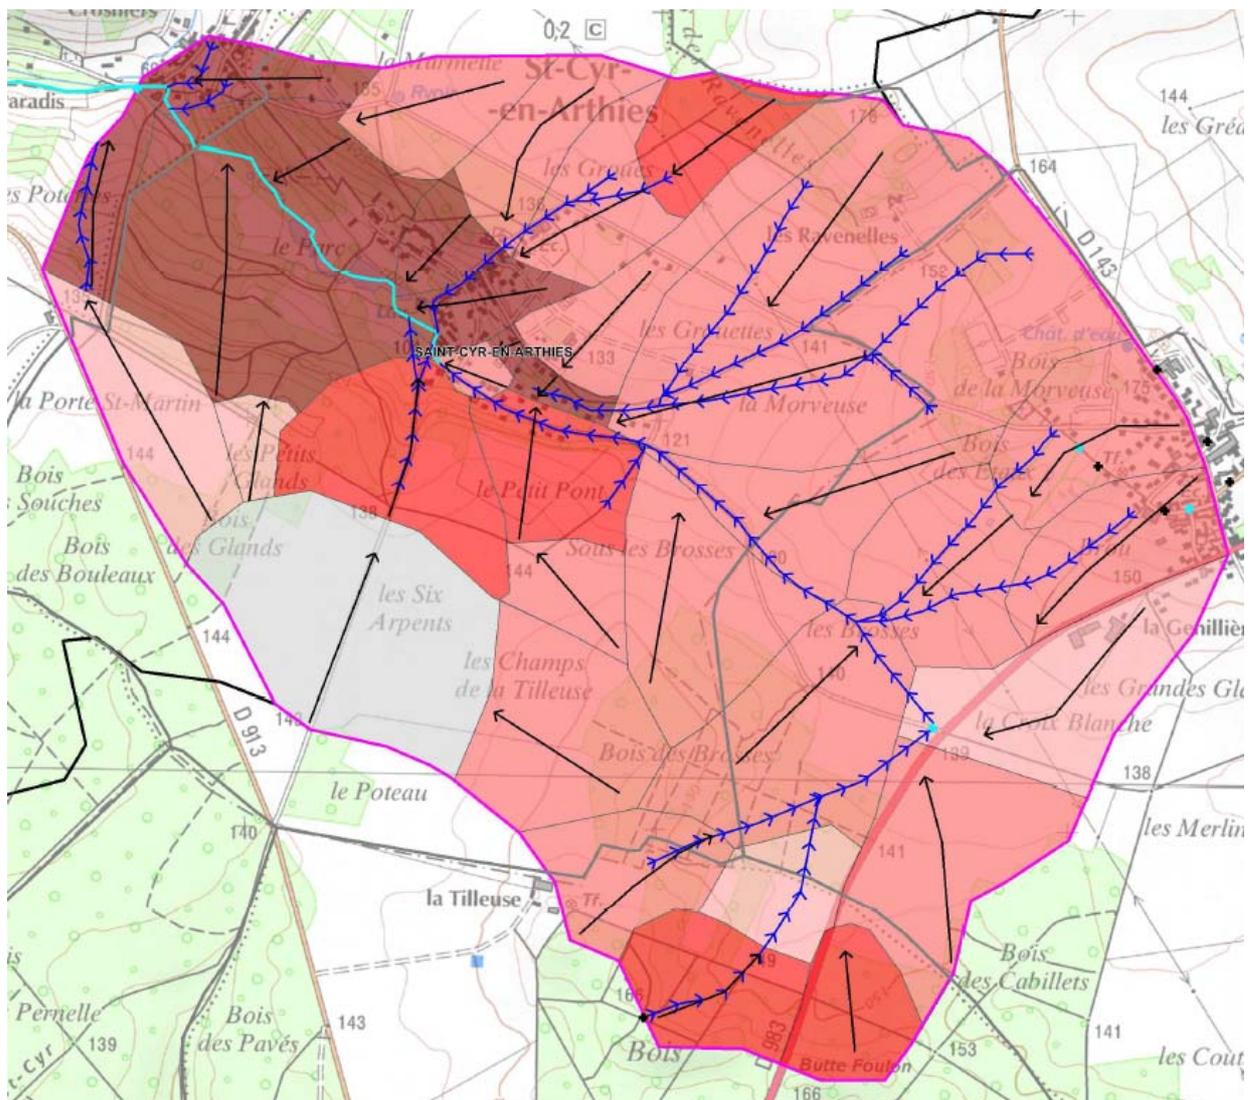
Carte 6 : Carte des pentes du bassin versant de Saint-Cyr-en-Arthies

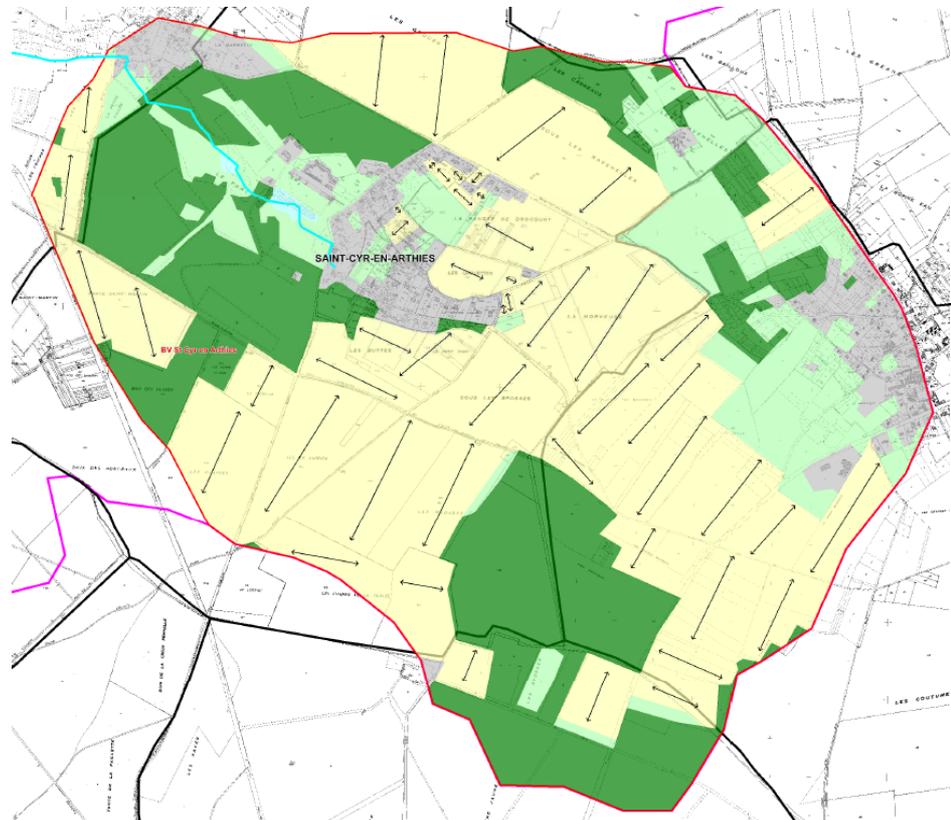
Carte 8 : Occupation du sol sur le bassin versant de Saint-Cyr-en-Arthies (source : Egis/orthophotoplan 2014)

L'occupation du sol favorisant le ruissellement (culture + zone urbaine) représente 58 % de la surface totale du BV.

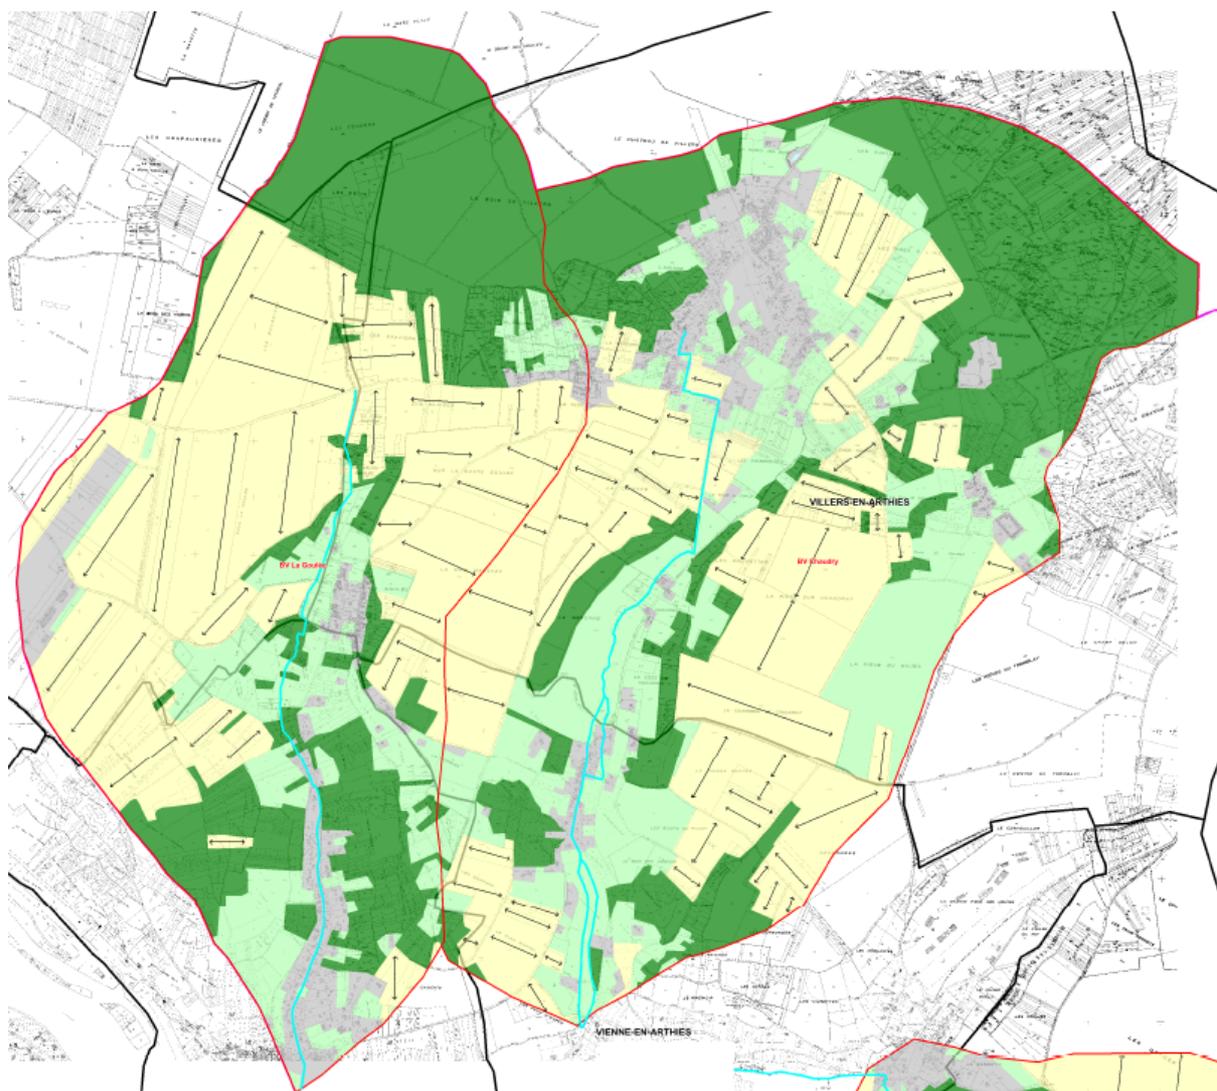
Carte 9 : Occupation du sol sur les bassins versants de Chaudry et la Goulée (source : Egis/orthophotoplan 2014)

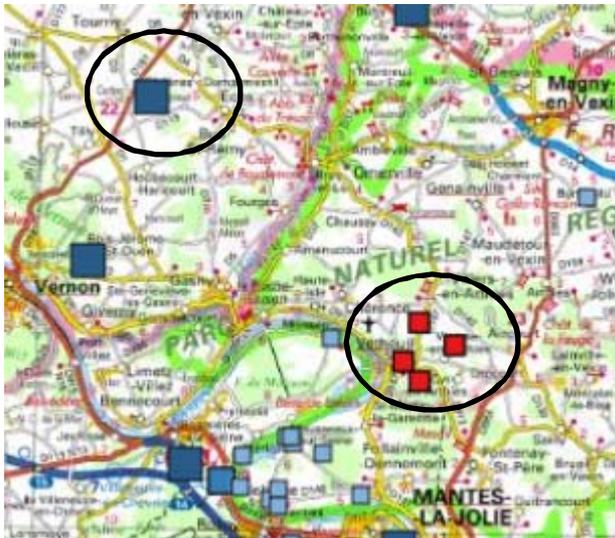
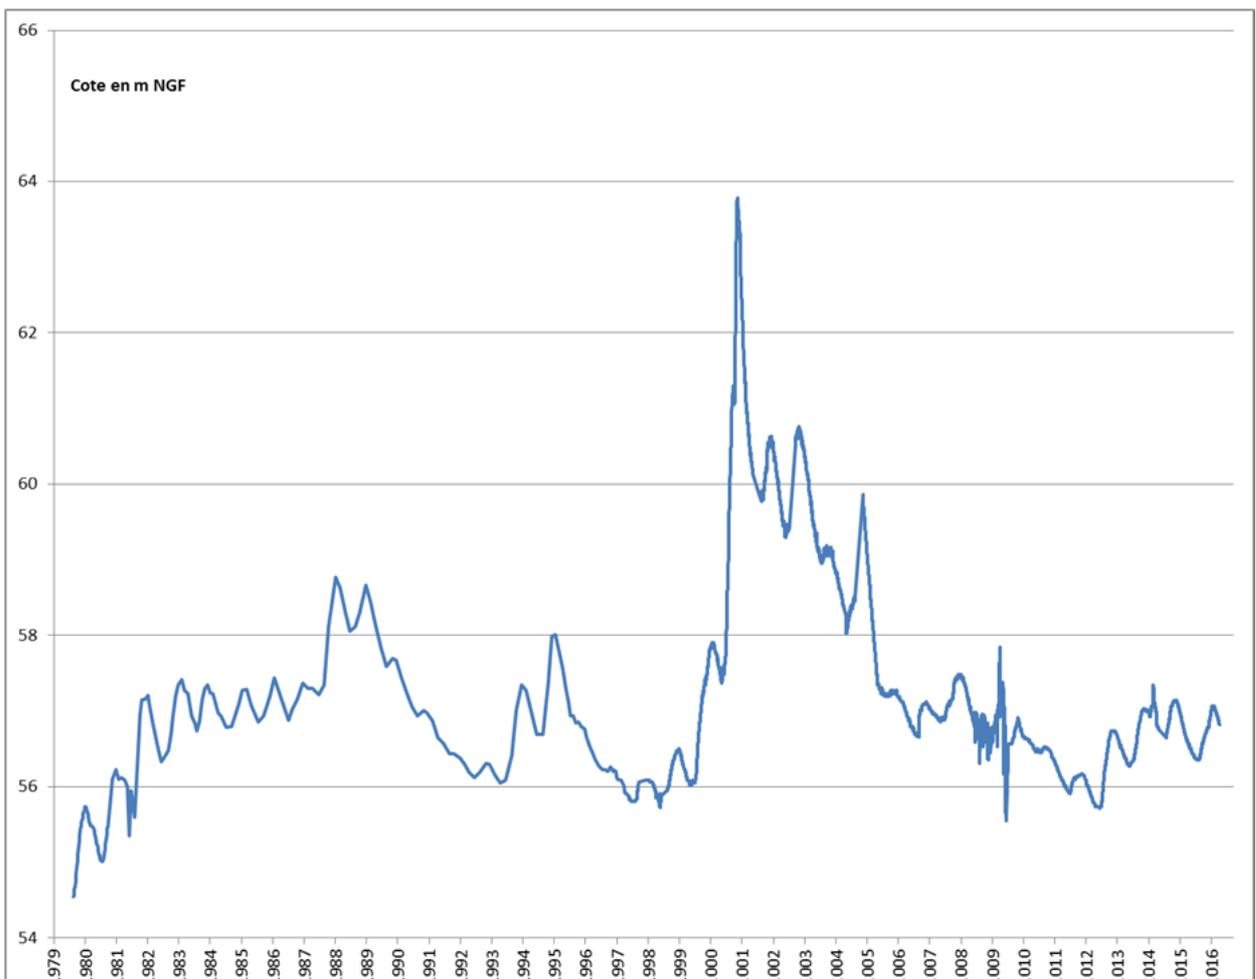
Figure 5 : Evolution du niveau de la nappe de la craie à Civières (27) (source : ADES)

La nappe de la craie évolue avec les cumuls de précipitation. Elle se recharge après les pluies d'hiver d'où des évolutions saisonnières et par grand cycle lors des années humides. **De 1980 à 2016, 3 cycles humides sont constatés :**

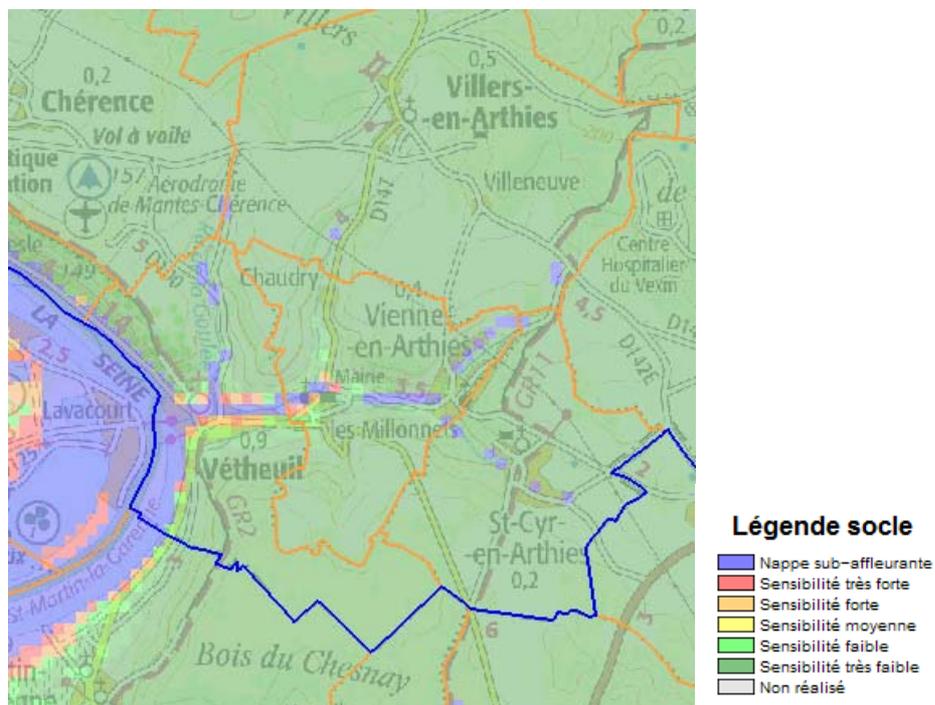
Des secteurs de débordements de nappes sont recensés sur le site BRGM. Ces débordements sont situés essentiellement dans les fonds de vallons secs agricoles sur les territoires de la zone d'étude (cf. carte page suivante).

Carte 11 : Carte des remontées de nappe (source : BRGM/infoterre.fr)

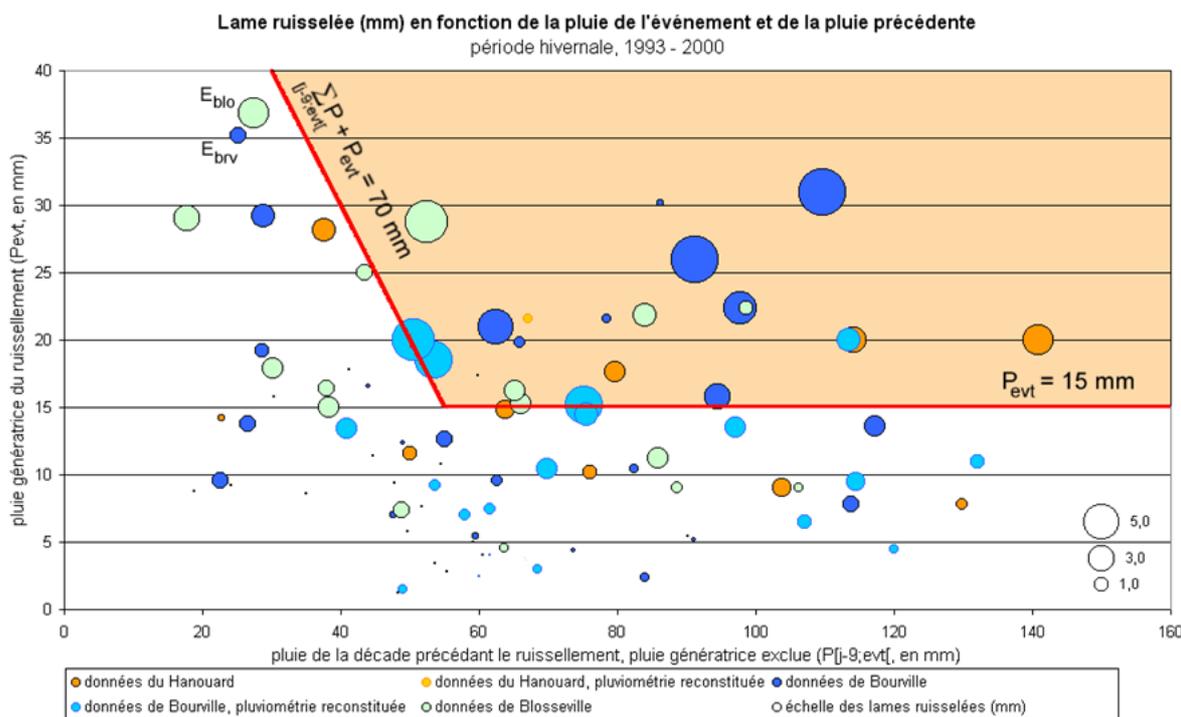
Figure 7 : Lame ruisselée en fonction de la pluie génératrice et de la pluie de la décennie précédente (source AREAS et Helloco, 2003)

Tous les points disponibles sur les périodes hivernales entre janvier 1993 et décembre 2000, la zone des conditions $\sum_{j=9;evt} P_j + P_{evt} \geq 70 \text{ mm}$ et $P_{evt} \geq 15 \text{ mm}$ est représentée en orangé (source AREAS et Helloco, 2003).

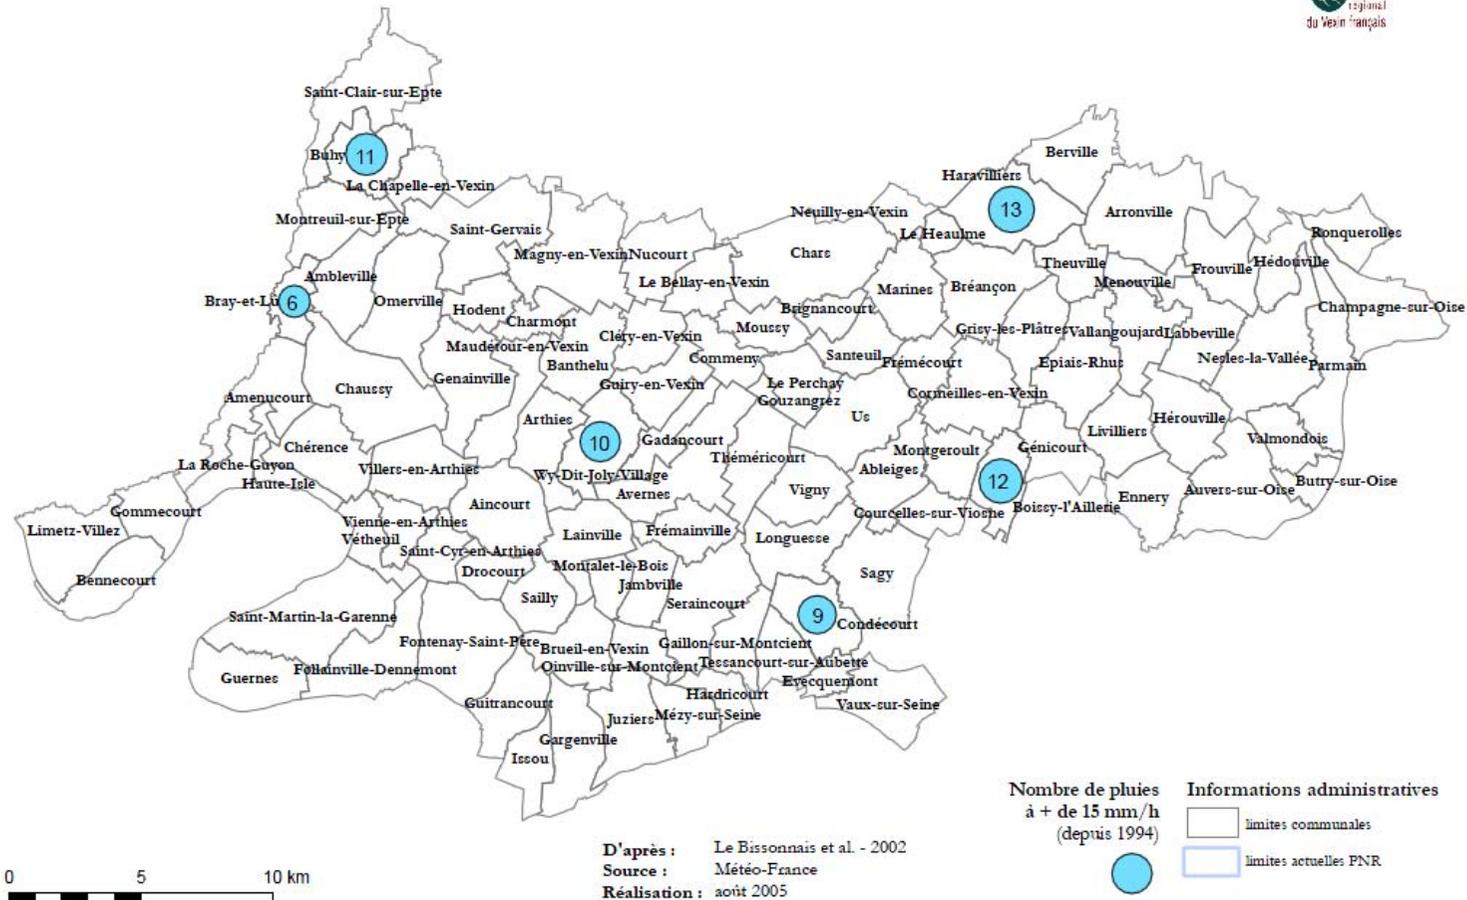
* Cette carte reprend le nombre de jours de pluie depuis 1994, pour lesquels le seuil de 15 mm de pluie en 1h a été atteint au moins une fois (aux stations de mesure de Météo-France).

Carte 18 : Carte présentant l'intensité des pluies

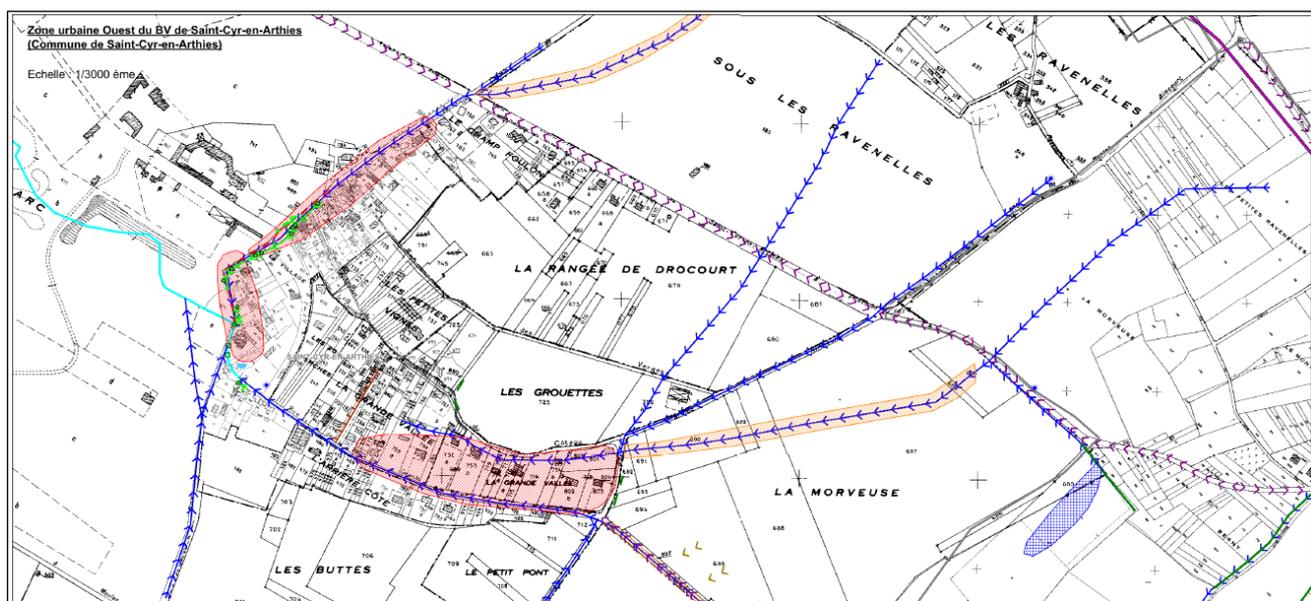
Carte 27 : Carte du fonctionnement hydraulique du bourg de Saint-Cyr-en-Arthies

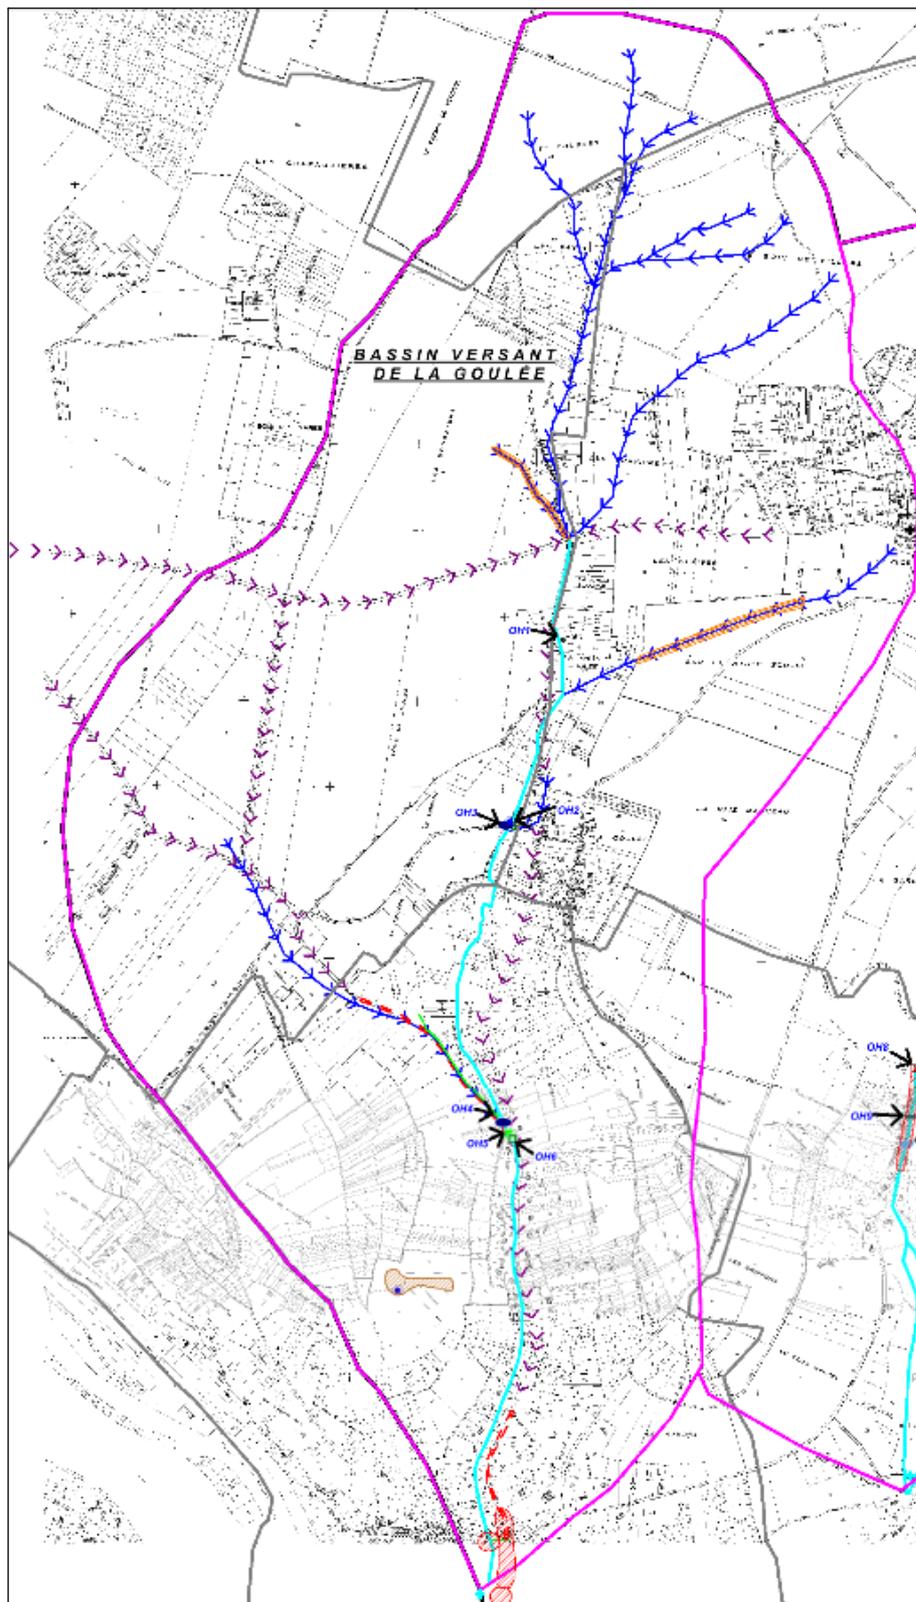
Carte 29 : Carte du fonctionnement hydraulique du bassin versant de la Goulée

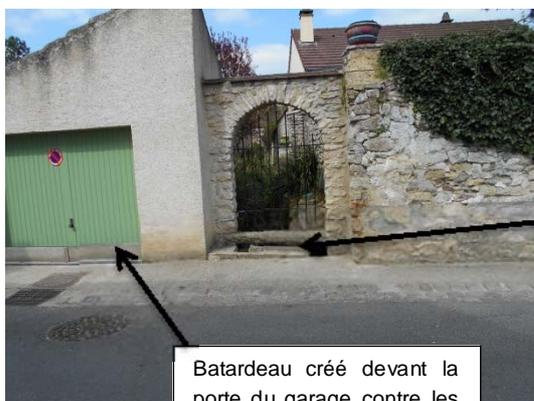
Batardeau créé devant la porte du garage contre les inondations

Débordement du ruisseau en amont de la rue du Mortier – Cet ouvrage hydraulique crée une perte de charge sur le libre écoulement des eaux pluviales

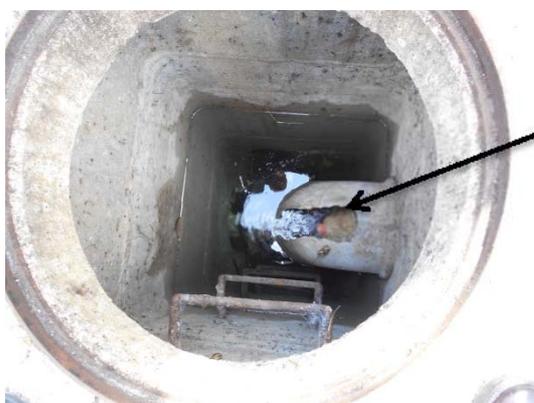
Il y a quelques années un glissement de terrain est intervenu sur ce bassin versant. Les travaux ont été réalisés, des drains ont été posés dans les prairies pour drainer le terrain. Lors de notre visite de terrain nous avons constaté que la plupart de ces drains sont bouchés par le calcaire.

Dépôt de calcaire dans la canalisation

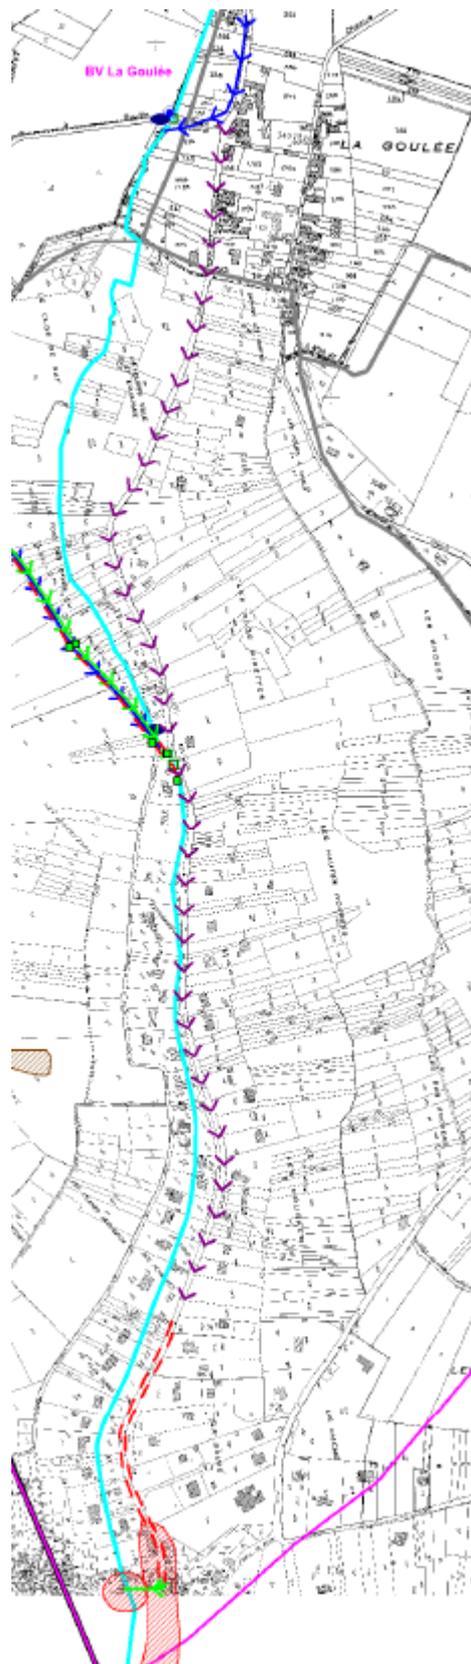
Carte 30 : Carte du fonctionnement hydraulique du bassin versant de la Goulée – zoom sur la partie aval

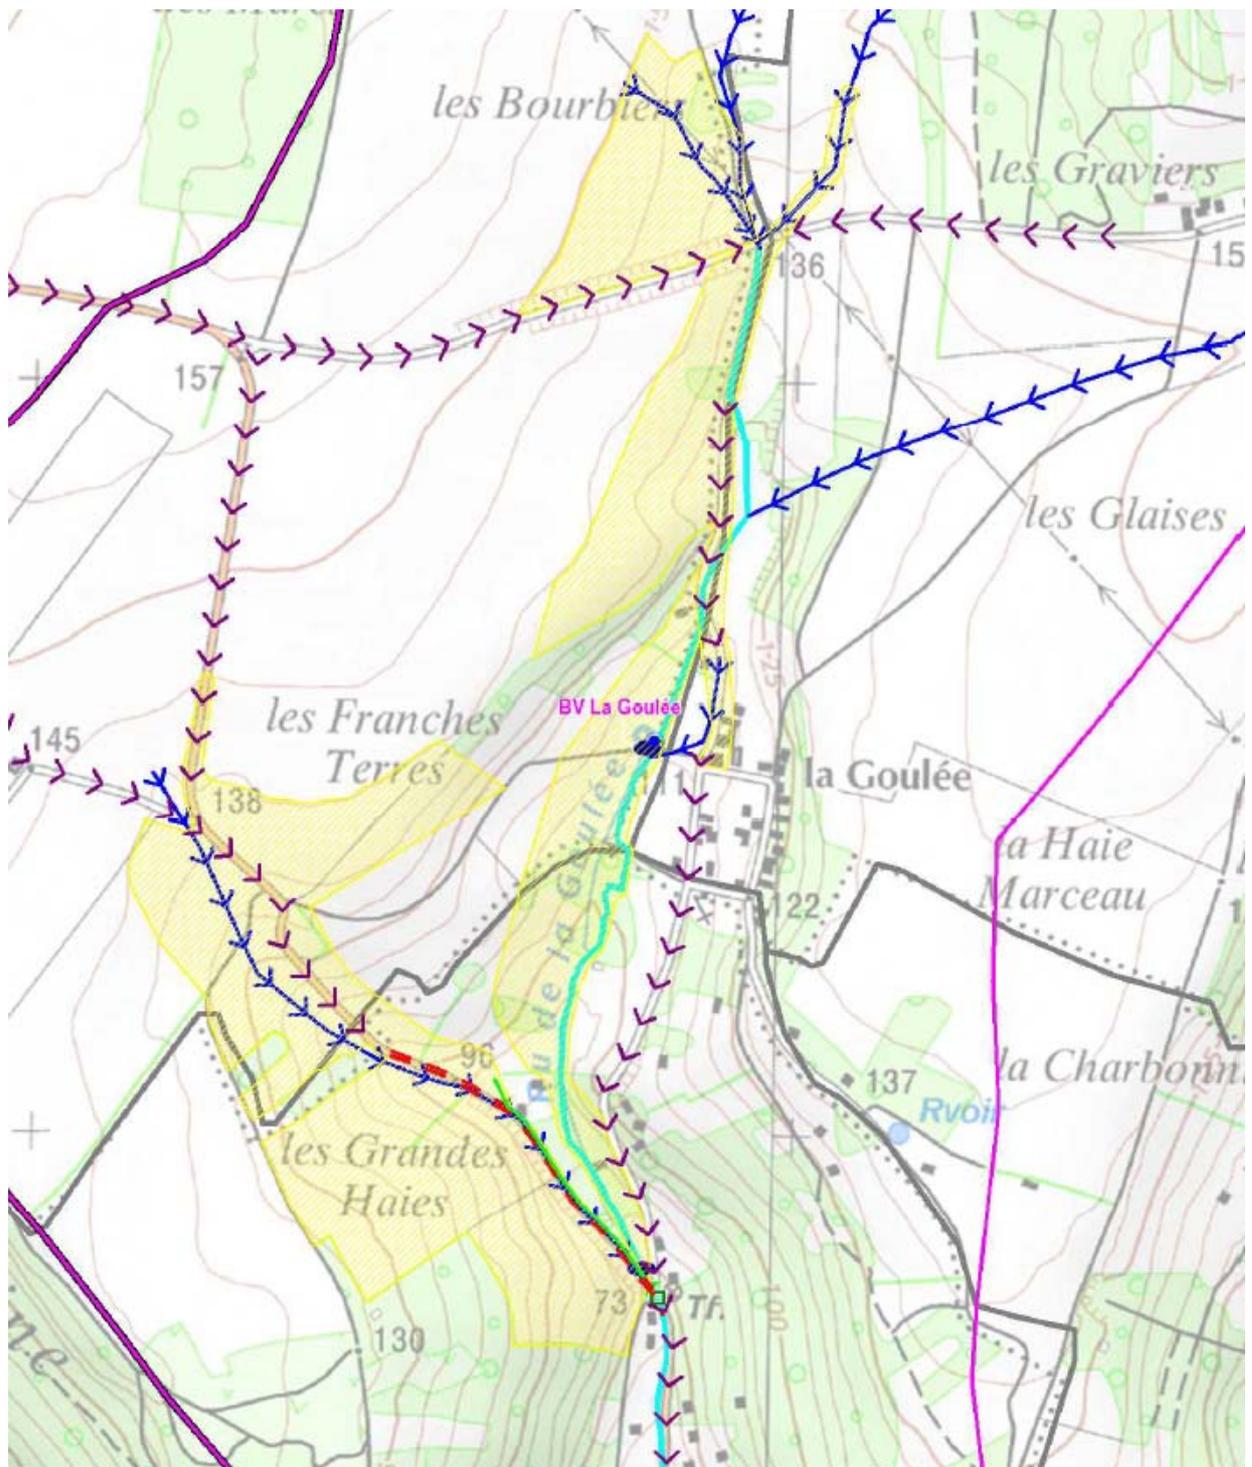
Carte 31 : Carte des risques d'érosion – zoom sur le BV de la Goulée

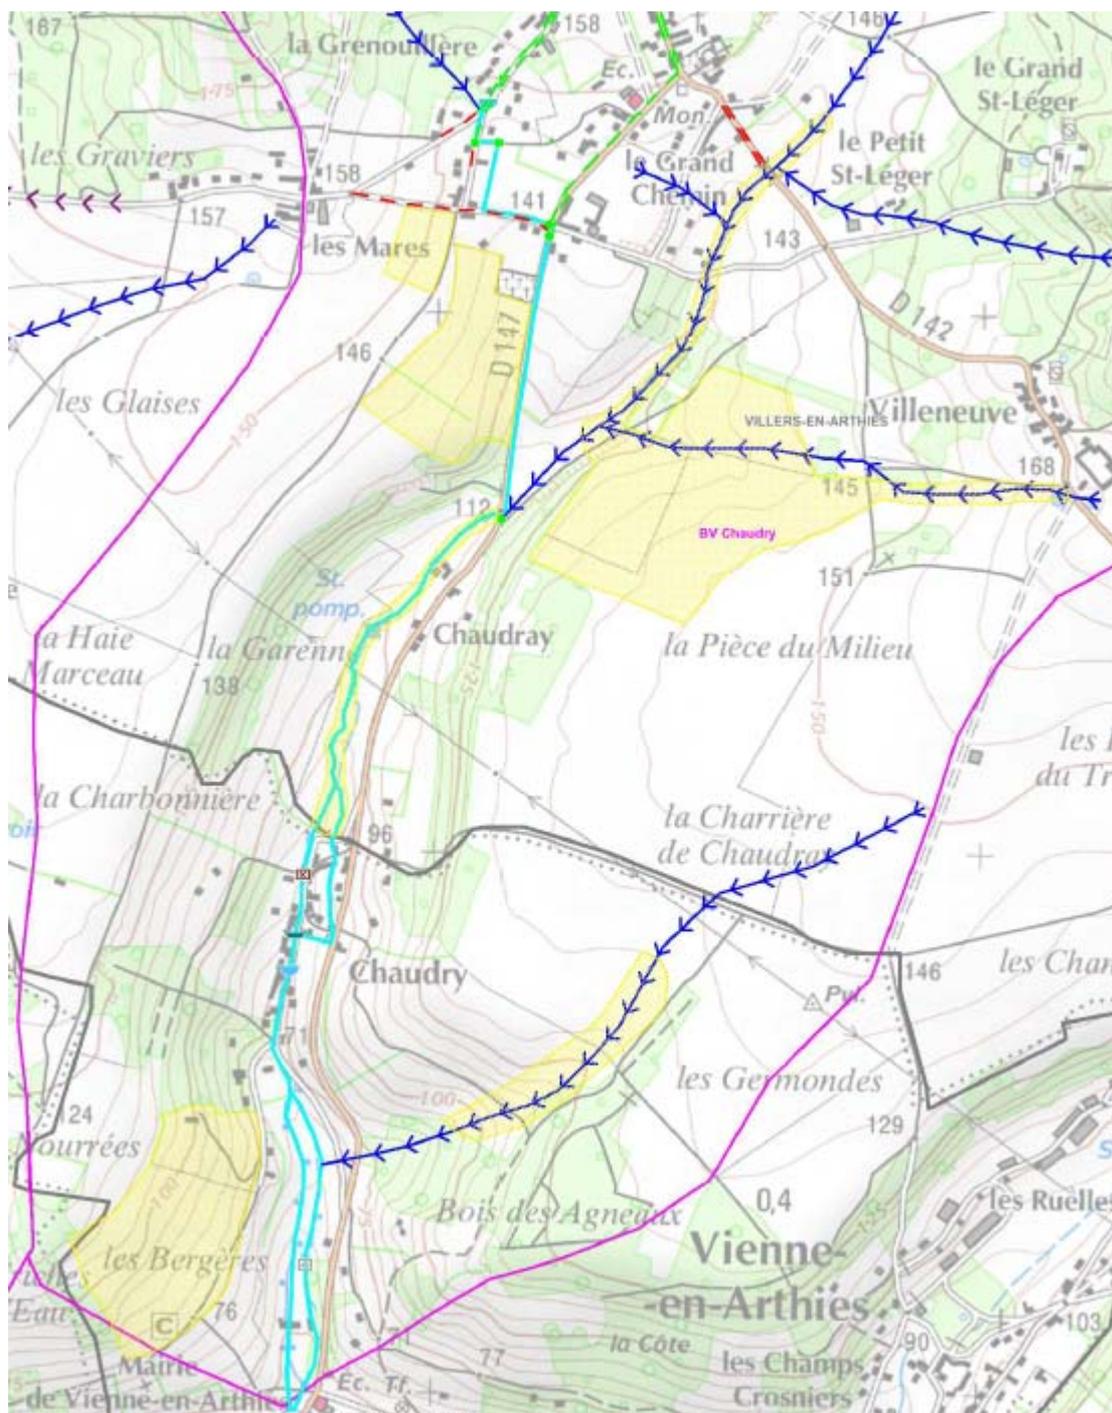
Carte 32 : Carte des risques d'érosion – zoom sur le BV de la Chaudry

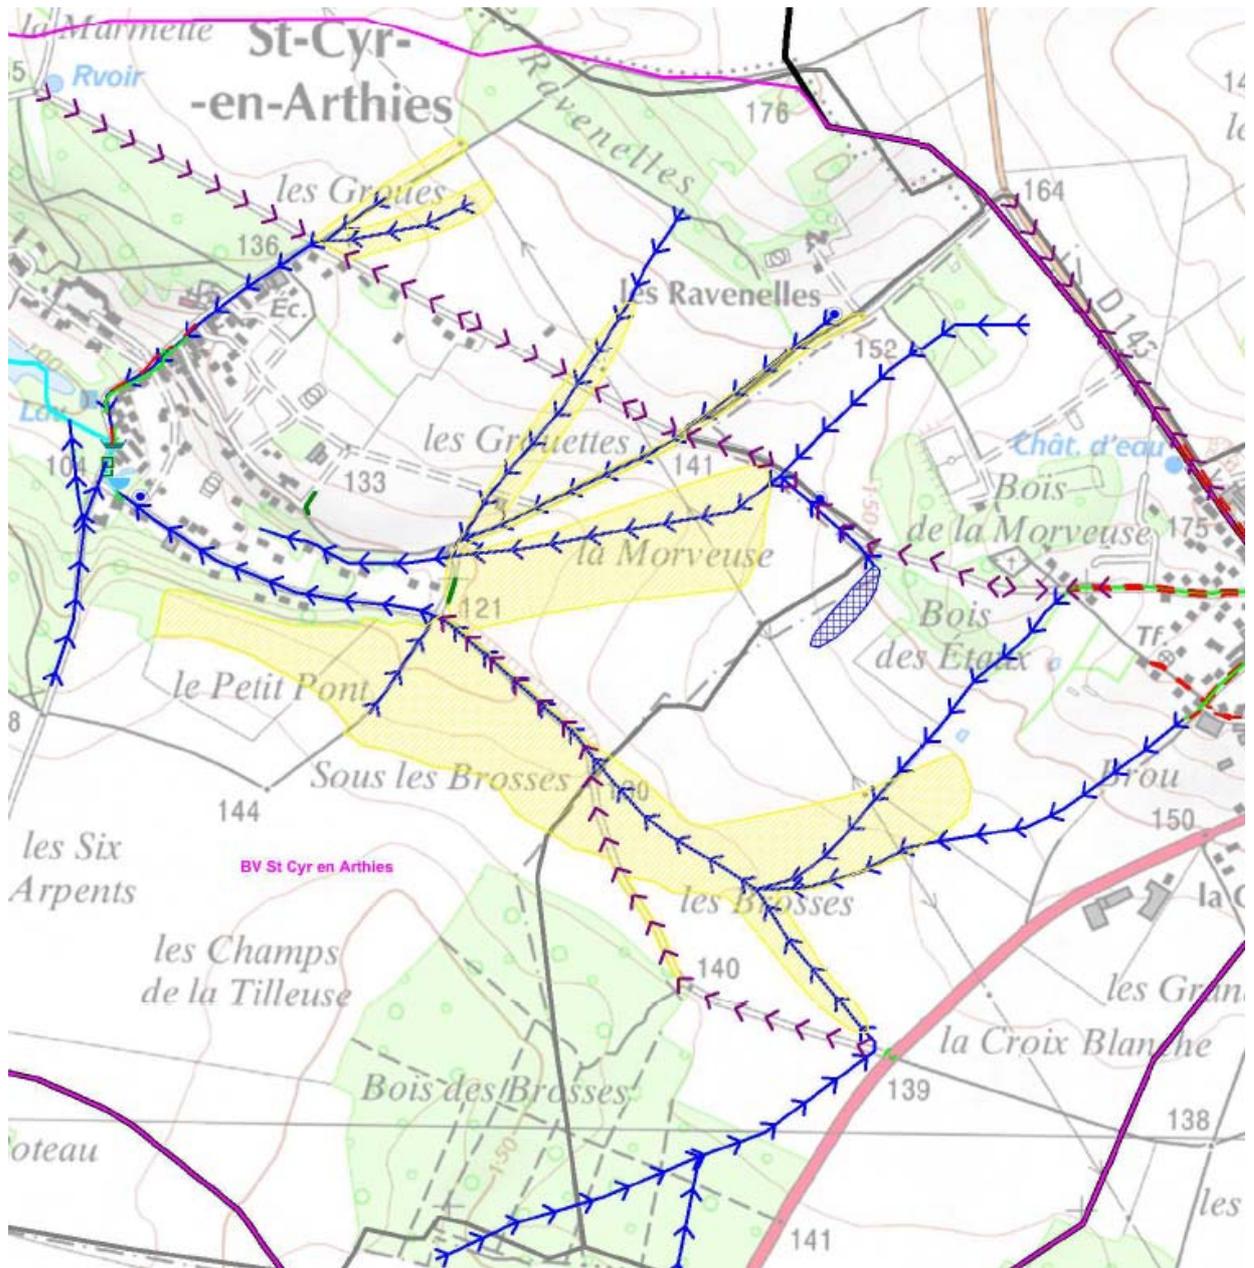
Carte 33 : Carte des risques d'érosion – zoom sur le BV de Saint-Cyr-en-Arthies

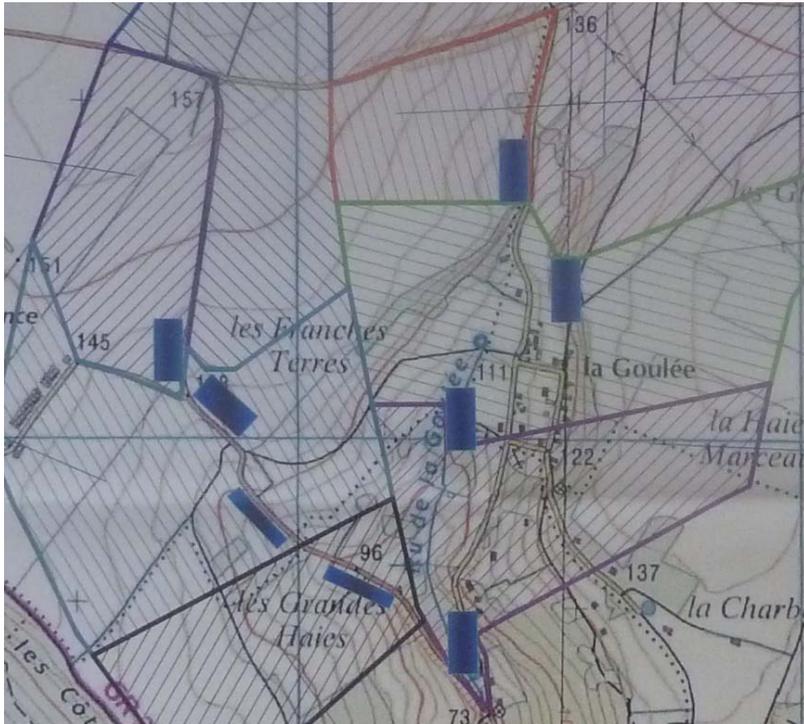
Position des 8 bassins tampons :

- Pour réduire le débit arrivé en zone urbaine, seuls les bassins tampons sont proposés. Aucune autre technique (changement de pratiques culturales, création des réseaux et des exutoires, infiltration dans le fond de la vallée, ...) n'est proposée.
- Certains de ces bassins sont situés dans les talus en déblai. Ce type de construction comprend beaucoup de terrassement. Ceci augmente le coût des travaux.
- Certains ouvrages sont en remblai. Il y aura un risque de rupture de barrage pour les habitations situées en aval.
- le reprofilage du fossé existant et le curage du dalot en amont de la zone inondée pourra être des bonnes solutions. A vérifier en phase 2.
- La création de 5000 m³ de bassins tampons en déblai ou en remblai coûtera très cher. A cette somme il faudra également rajouter le coût d'entretien des bassins.

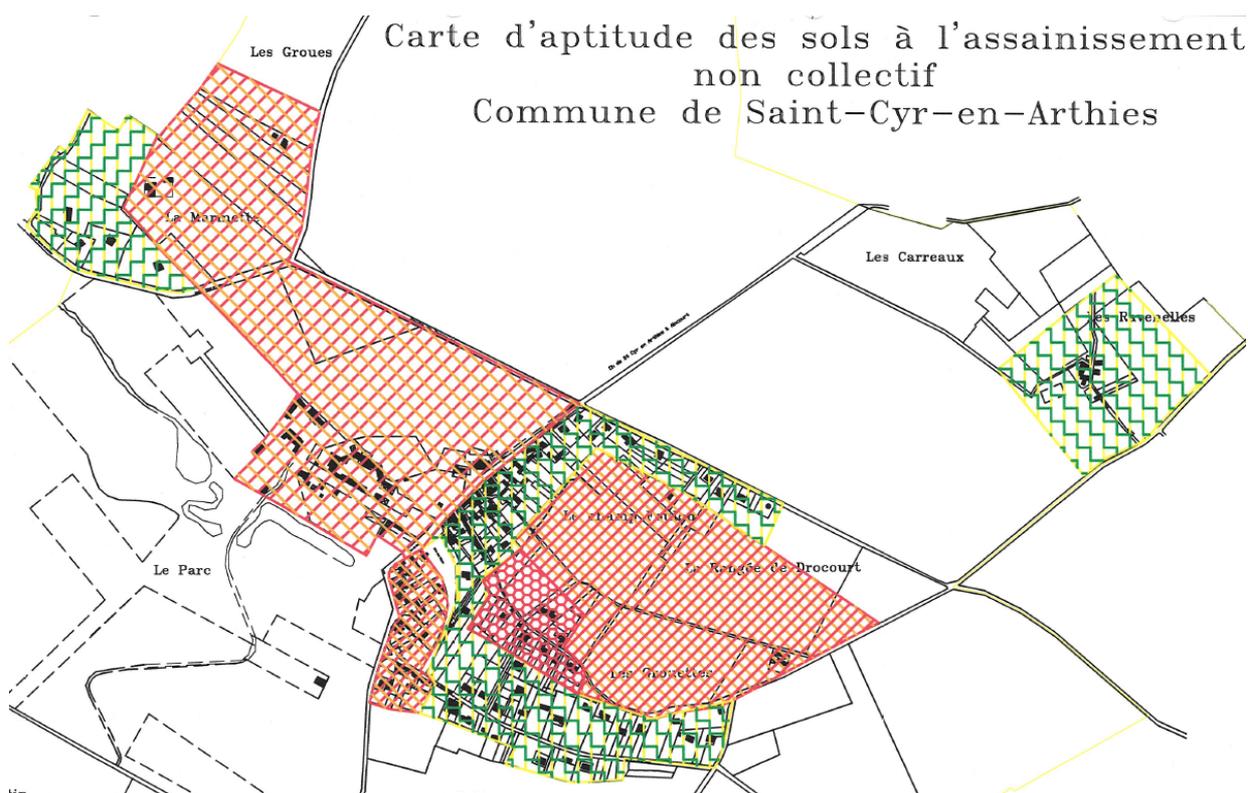
La carte d'aptitude des sols de la commune :

Classe	1	2	3	4
Couleur	VERT	JAUNE	ORANGE	ROUGE
Signification	Site favorable	Site convenable dans son ensemble	Site présentant au moins un critère défavorable	Site ne convenant pas, obligation de reconstituer le sol
Aptitude	bonne	moyenne	médiocre	mauvaise
