Syndicat intercommunal du bassin versant des rus de la Vallée du Roy

ETUDE DIAGNOSTIC DE LUTTE CONTRE LE RUISSELLEMENT ET L'EROSION DES SOLS SUR LES SOUS BASSINS VERSANTS DES COMMUNES DE SAINT-CYR-EN-ARTHIES, CHAUDRY, LA GOULEE

Phase 1 : Etat des lieux et Diagnostic

Octobre 2016

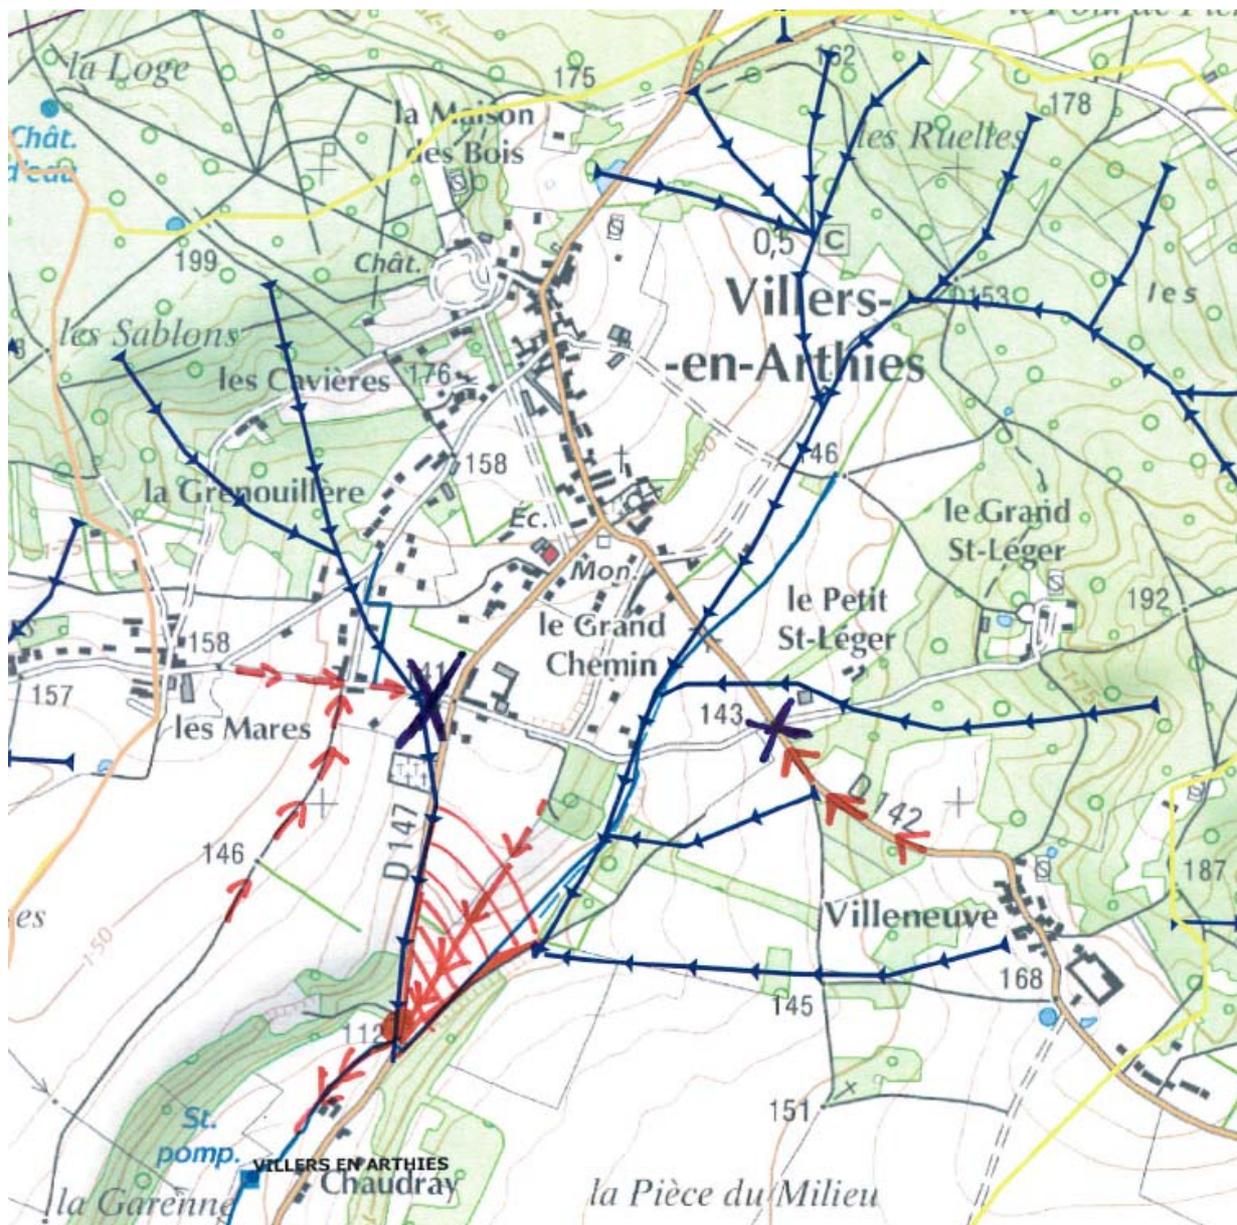
Extrait carte terrain localisant des coulées de boues (carte terrain SAFEGE)

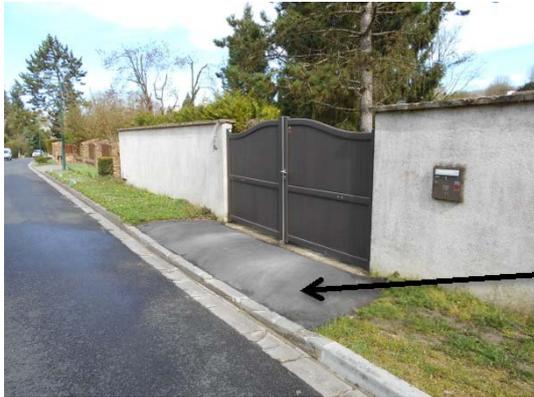
Rue de la Grande Vallée :
Bourrelet créé devant le
portail pour empêcher l'eau
de pénétrer à l'intérieur de
la parcelle

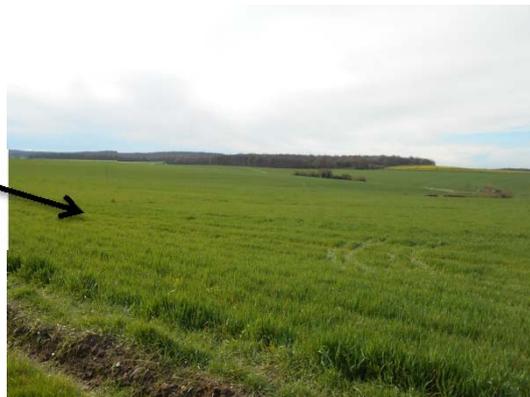
Terrains agricoles situés en
amont de la rue de la
Grande Vallée : Manque de
haies, fascines, fourrières
enherbées...

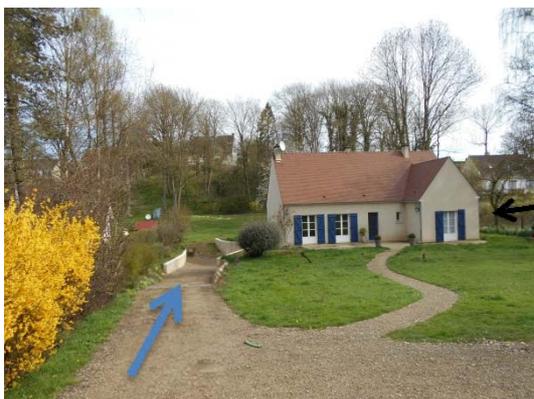
Rue de la Grande Vallée :
le sous-sol de la maison
inondé par le ruissellement
des eaux pluviales

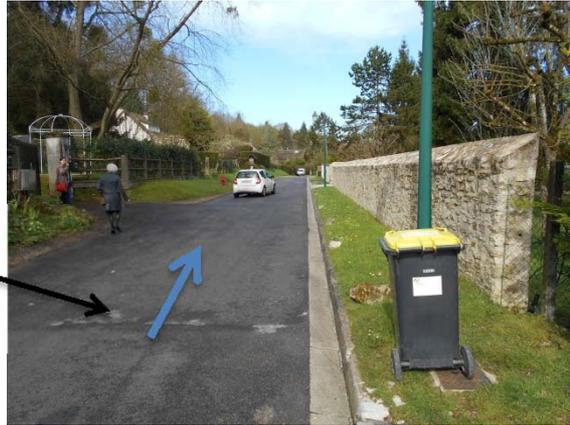
La Vallée est coupée par l'allée des Tilleuls. L'allée des Tilleuls fait le barrage devant l'écoulement des eaux pluviales.

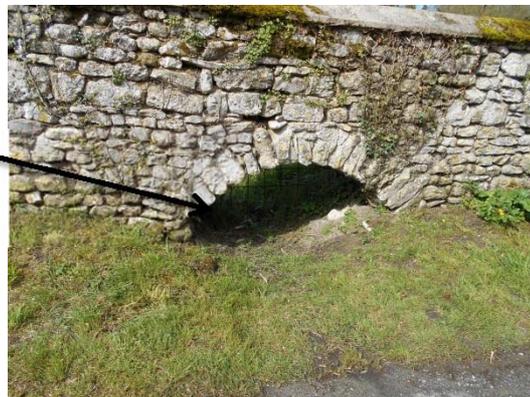
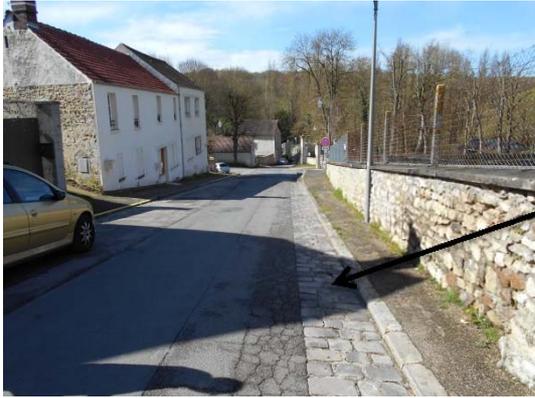
Rue du Parc : manque de grille pluviale

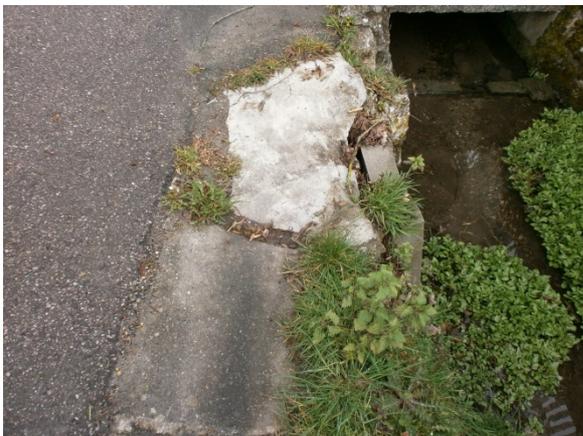
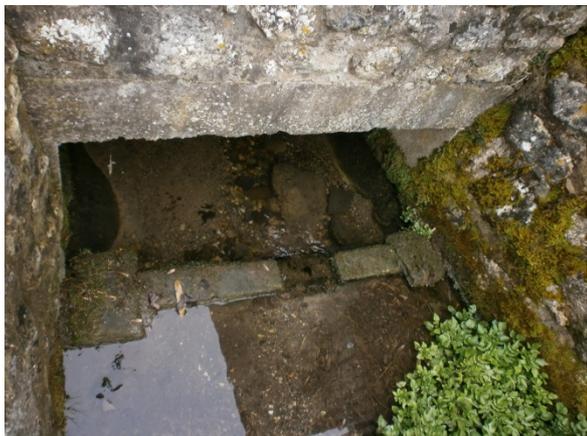
Le ru s'écoule vers un ouvrage N°2 de forme rectangulaire de 1,30 m X 0,60 m, sous la rue du Parc, que l'on retrouve de l'autre côté de la route.

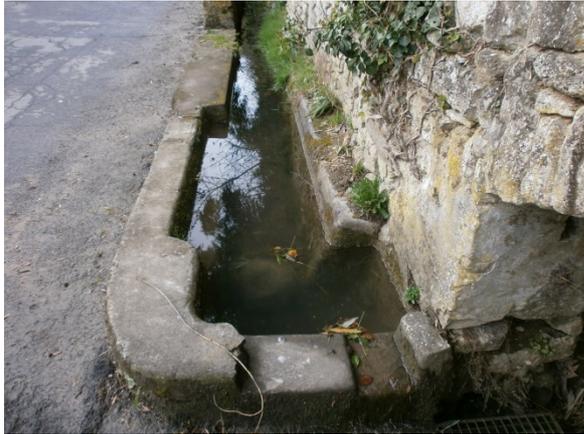
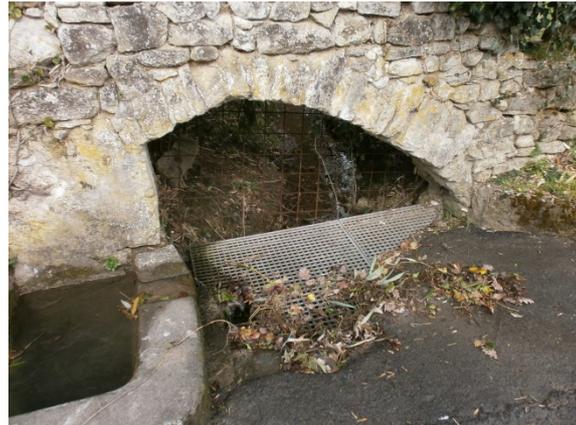
En aval de la traversée de la rue du Parc, il existe un regard avaloir qui est relié à un canal bordant le mur du château. L'entrée du canal, ouvrage n°3, se fait par une ouverture de 0,45m X 0,45m.

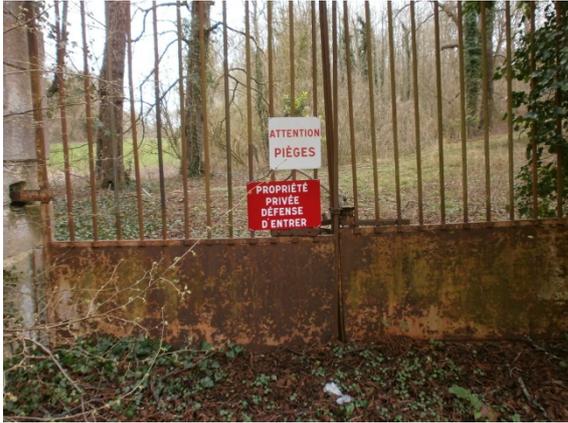
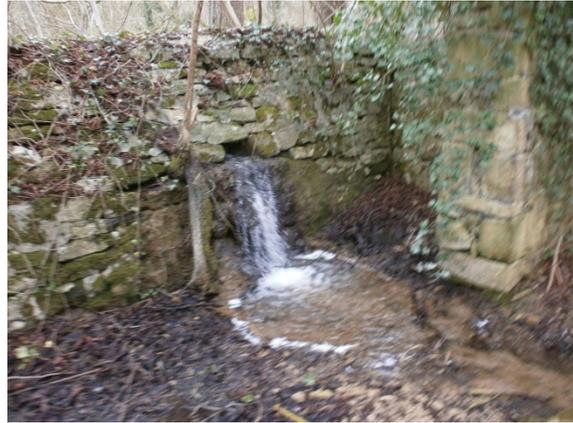
Les investigations ont permis de retrouver la sortie du ru sous la forme d'une ouverture rectangulaire de 0,30m X 0,20m, ouvrage n°4, à la limite de la parcelle du château.

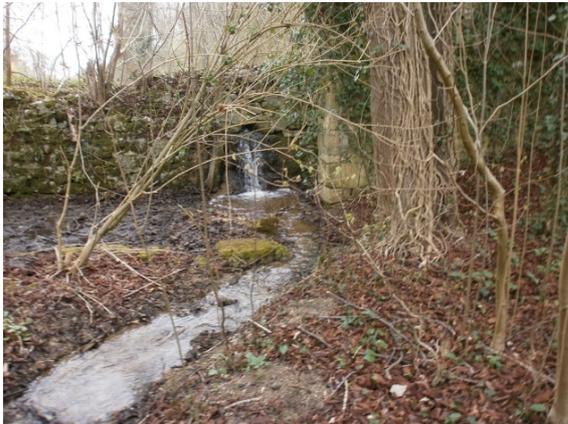
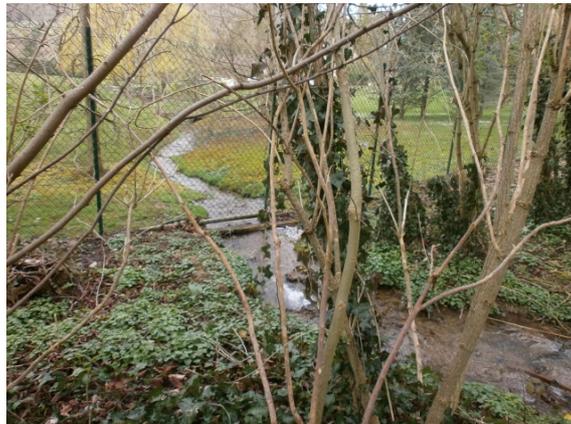
Il a été constaté la présence de lessive dans le ru, sous la forme d'une mousse abondante. Le ru serpente quasiment sans lit à travers les arbustes avant de traverser une parcelle privée.

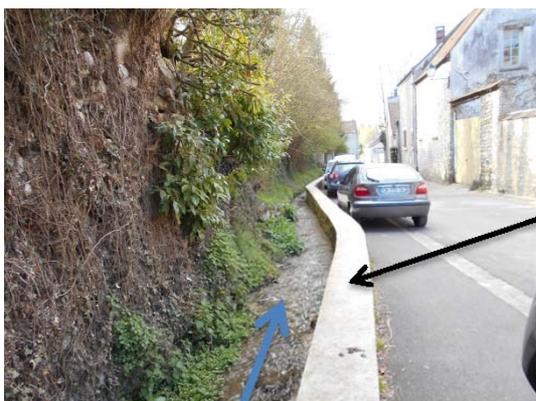
Un muret en maçonnerie a été construit sur la rive droite du ruisseau pour empêcher le débordement de ce ruisseau sur la route.

Construction d'un muret en maçonnerie sur la rive droite du ruisseau pour empêcher le débordement du ruisseau sur la chaussée

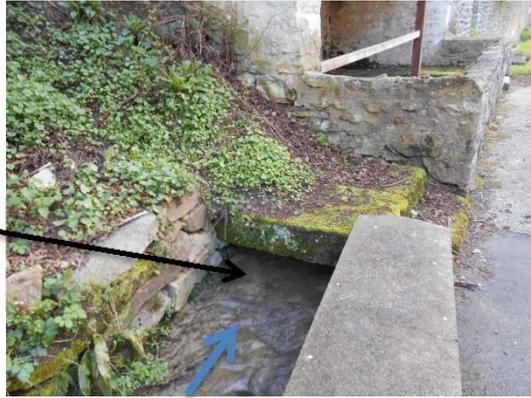
Ouvrage hydraulique à l'entrée du lavoir créant une perte de charge

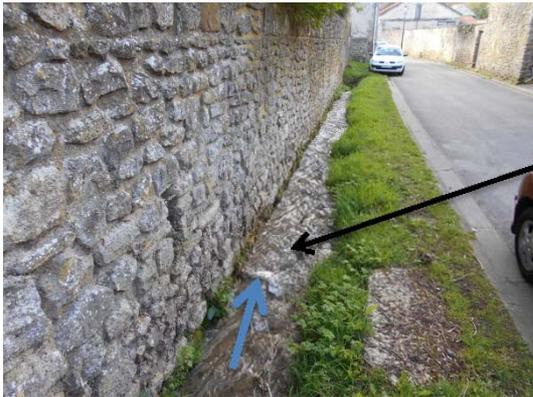
Lors de notre visite de terrain, nous avons constaté beaucoup de dépôts de calcaire dans la partie canalisée du ruisseau.

Ruisseau en zone urbaine

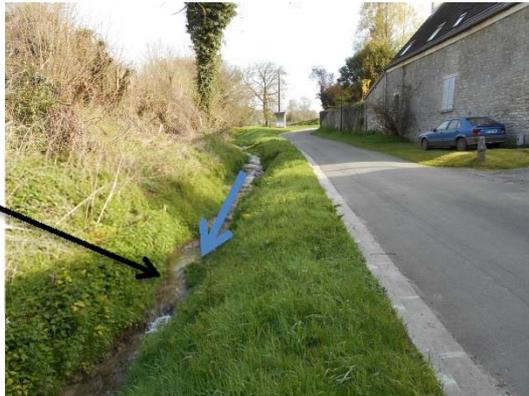
Ruisseau en amont de la zone urbaine

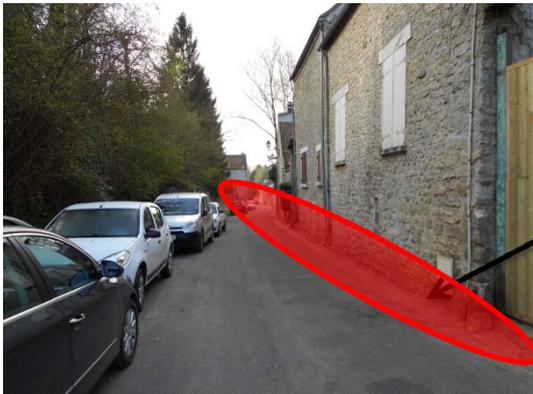
Maisons inondées par le débordement du ruisseau sur la chaussée

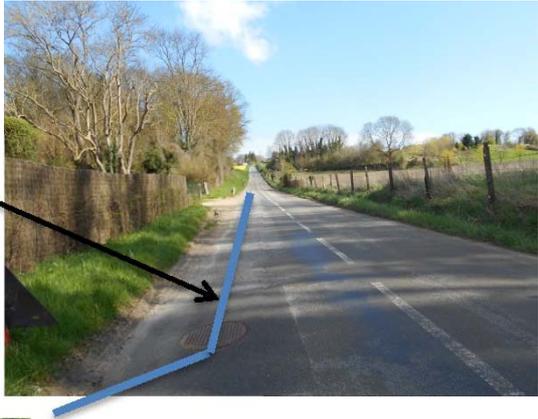
Les eaux pluviales de la commune de Villers en Arthies se jette dans le ruisseau via d'une buse Ø600.

Arrivée Ø600 de Villers en Arthies

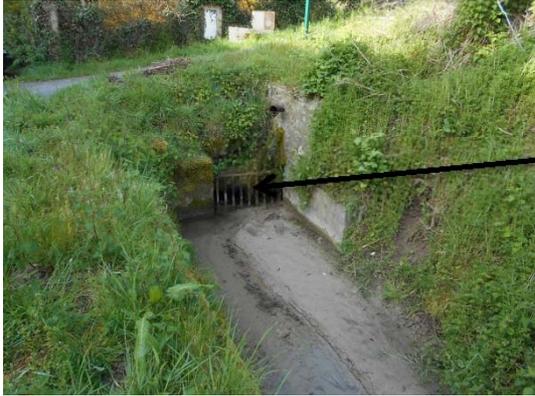
Grille devant le ruisseau, en amont de la zone urbaine – Elle est souvent bouchée

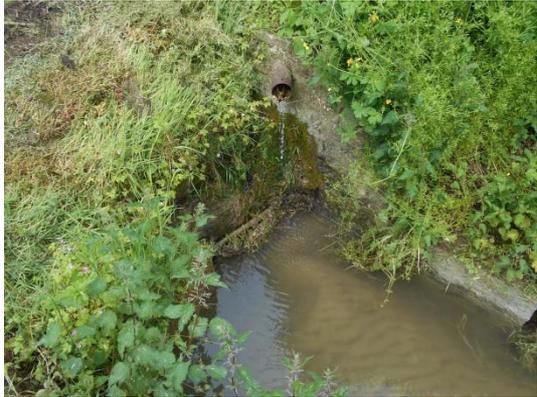
Grille bouchée en temps de pluie

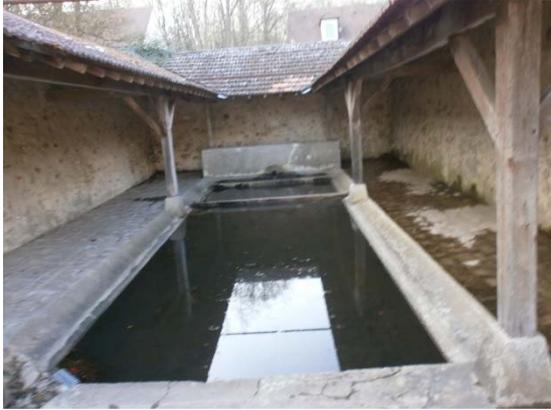
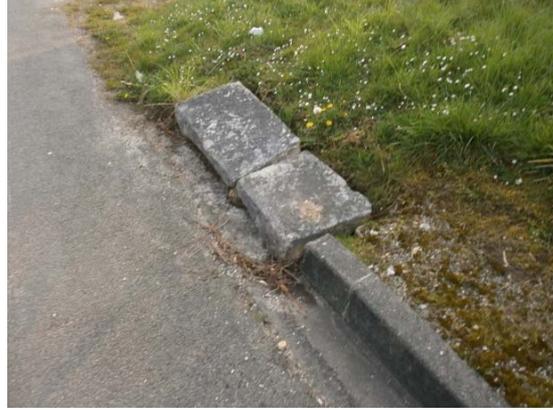
Cet ancien Lavoir, ouvrage n°1 de 9m X 2,8m X 0,6m d'envergure, est alimenté par une source qui est encore active comme l'indique les photos suivantes.

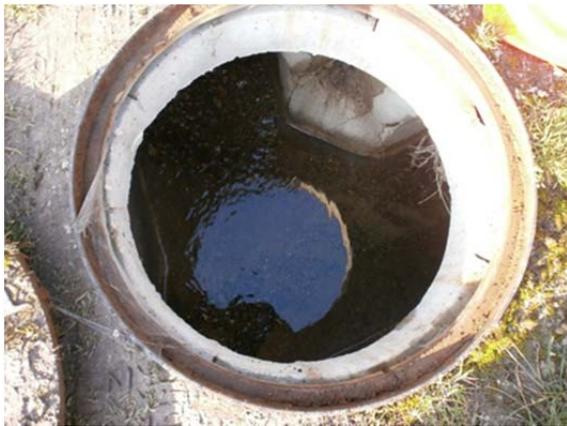
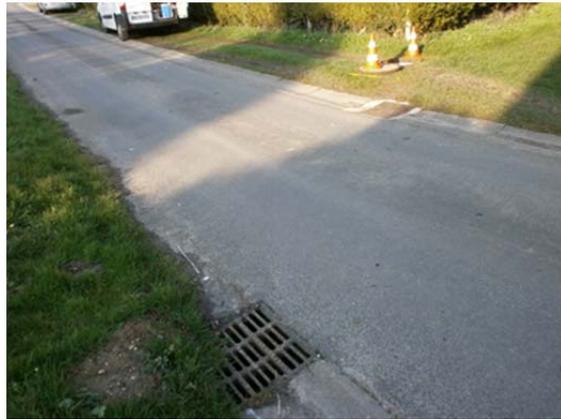
L'eau du lavoir est acheminée par une canalisation vers un avaloir dont la dalle est cassée en deux parties. Une canalisation enterrée traverse la route des Mares, longe le chemin du rocher avant d'arrivée à l'intersection avec la Sente de la Brisoire. Un regard, ouvrage n°2, permet de constater que la canalisation arrive en Ø500, le regard reçoit en outre les eaux pluviales venant de deux grilles par une canalisation Ø300.

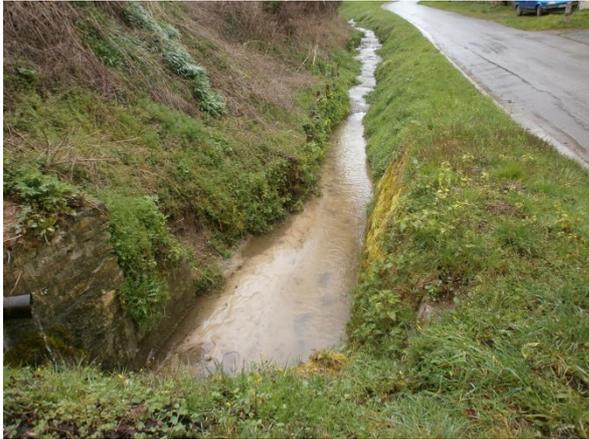
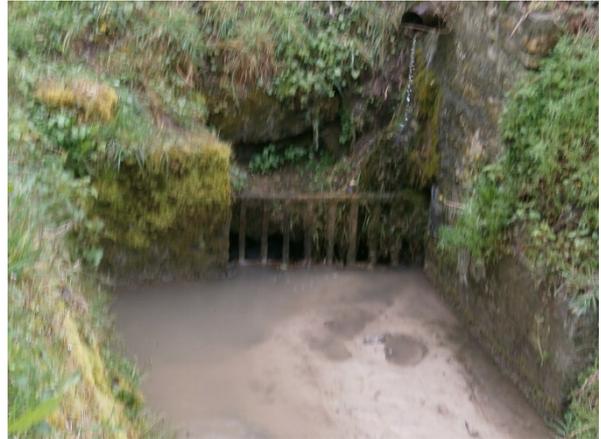
La branche la plus importante arrive en passant entre un champs et une prairie. A la haute de la sente du Ravin, le ruisseau arrive en cascades successives et s'engouffre dans un ouvrage n°7 comme

l'illustre les photos suivants. On remarque la présence de limon dans le lit du ruisseau, prouvant des pluies entraînant de la boue venant des champs et des labours. Le ruisseau, ici présenté en temps de pluie, arrive dans un ouvrage de 1,85m de large et 0.90m de profondeur, pour la partie en béton. Le départ se fait par une canalisation de 0,80m X 0.40m. on remarquera la présence d'une grille (dégrilleur fixe) qui permet de retenir les gros déchets charriés par le ruisseau, en temps de pluie. La grille est constituée de barreaux carré de 25mm de section avec un écartement de 10cm. On remarquera une arrivée Ø300, venant de la grille eaux pluviales. Cette arrivée, en fond d'ouvrage, est à moitié bouchée par la boue. Une autre arrivée Ø120, provient des gouttières de la parcelle à proximité.

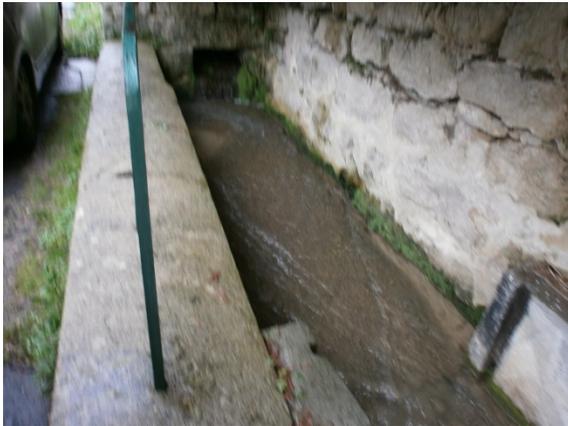
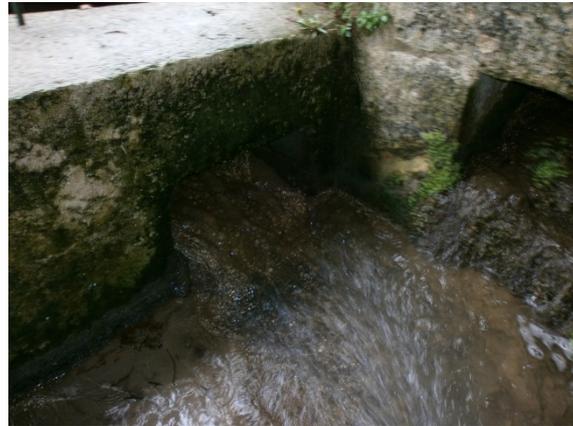
Ce canal, ouvrage n°8, de 4,5m X 1,45m X 0,6m a sur le côté gauche, une arrivée de dalot de 0,60m X 0,35m et en face, une ouverture de 0,70m X 0,40m, l'ouvrage a une profondeur de 0,65m.

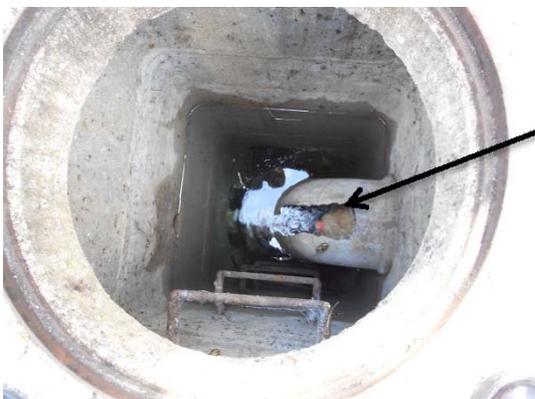
Il y a 45 ans environ, un glissement de terrain est intervenu sur ce bassin versant. Les travaux ont été réalisés, des drains ont été posés dans les prairies pour drainer le terrain. Lors de notre visite de terrain nous avons constaté que la plupart de ces drains sont bouchés par le calcaire.

Dépôt de calcaire dans la canalisation venant des drains dans la zone de glissement de terrain

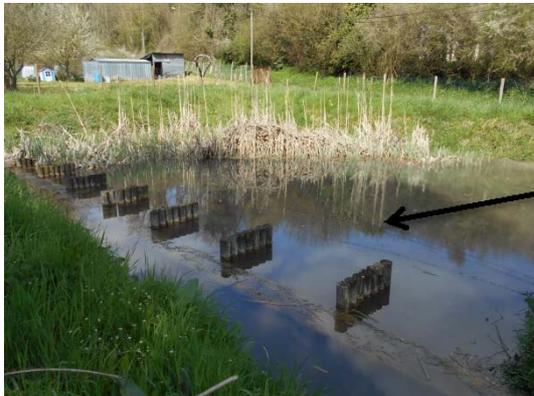
Bassin de décantation
existant situé en amont de
la zone urbaine, au bord de
la RD 100

En situation actuelle l'ouvrage de fuite de ce bassin ne fonctionne pas. Il est hors service. Du coup, le bassin est rempli d'eau en permanence. Une faible décantation à l'intérieur de ce bassin a été observée.

Points à améliorer : curer ce bassin de décantation et réparer l'ouvrage de fuite.

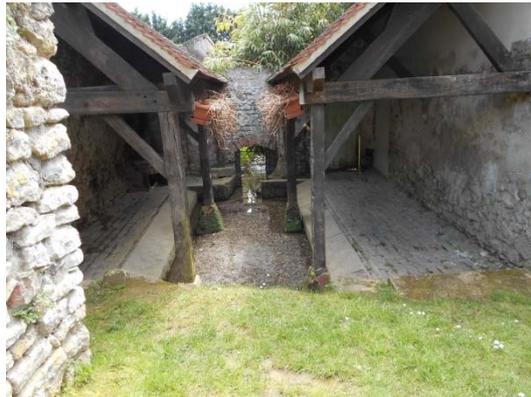
RD 100 en zone urbaine –
Zone inondée

Lavoir situé en aval
immédiat de la rue du
Moutier

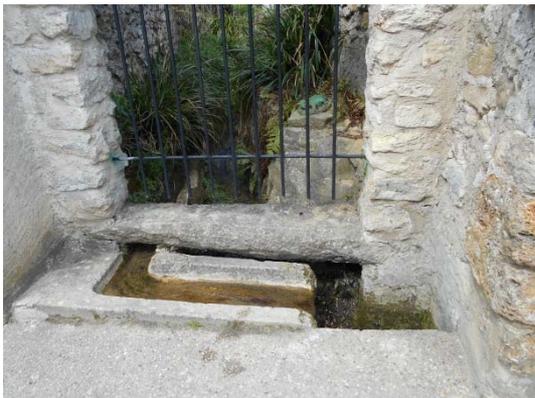
Ouvrage hydraulique de
traversée de la rue du
Moutier

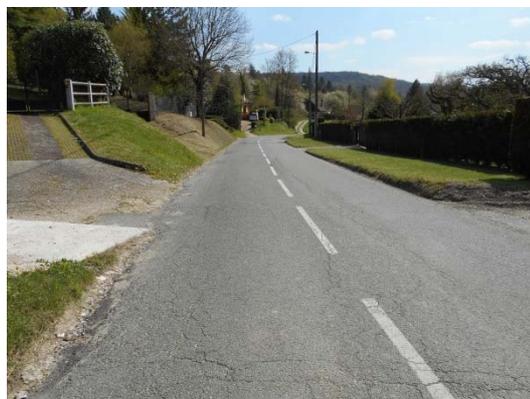
RD 100 : manque de
réseau d'eaux pluviales

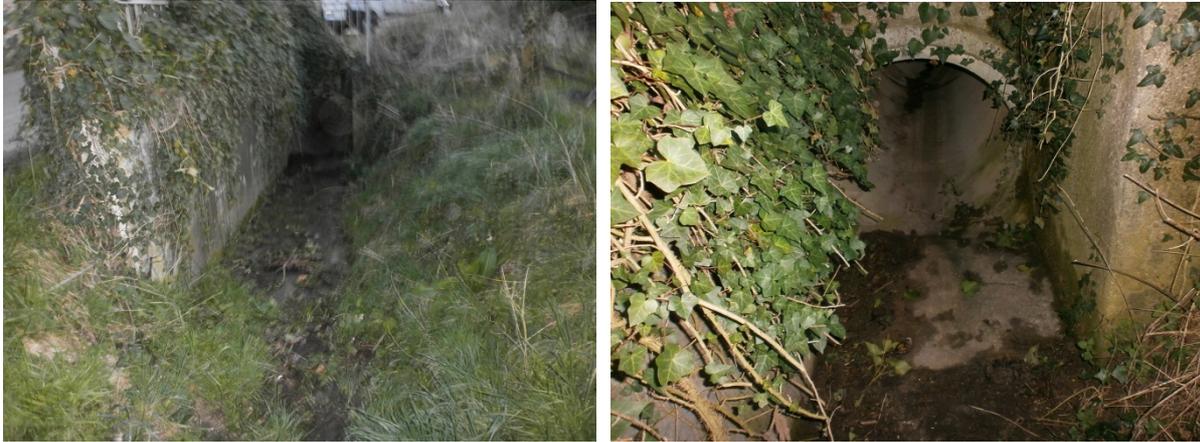
Le premier ouvrage hydraulique situé dans le thamweg a des dimensions approximatives de 1,5m X 1,5m.

Cet ouvrage reçoit les eaux de pluie venant d'un ouvrage en amont Ø1100, dans un chenal en béton de 1,5m de large, sur la route de la Goulée, à la hauteur du chemin de Chérence à la Goulée et alimente le ru de la goulée en temps de pluie.

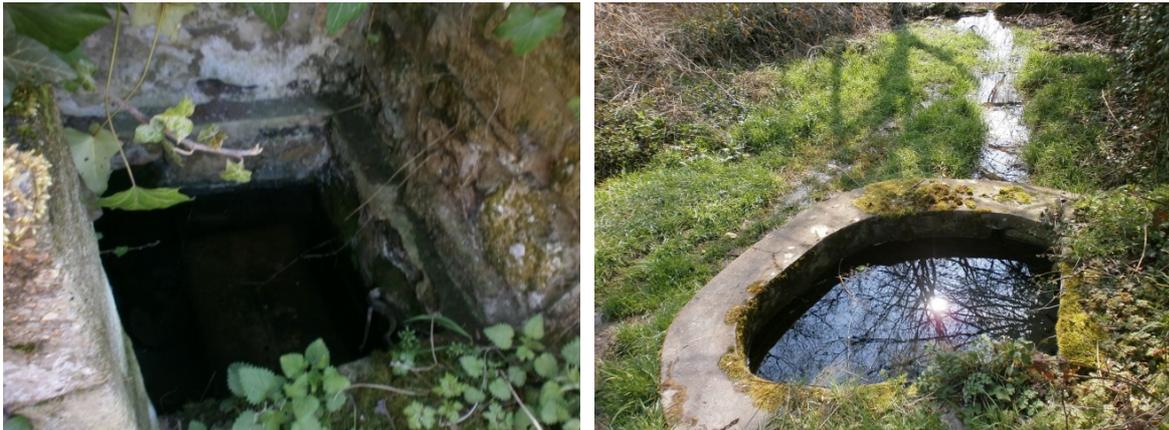
Une cinquantaine de mètres plus loin, on retrouve la source, ouvrage n°2, qui alimente le ruisseau. Il est composé d'un abri de 1m X 1m environ, protégeant la sortie de la source.

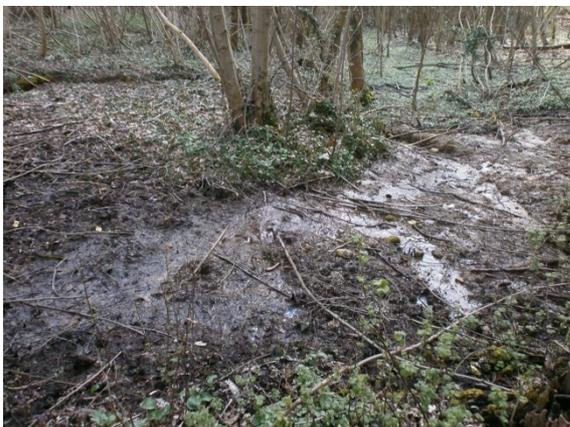
Il s'en suit un cheminement entre les parcelles, dans une étendue d'arbres avec des portions enterrées et une ramification.

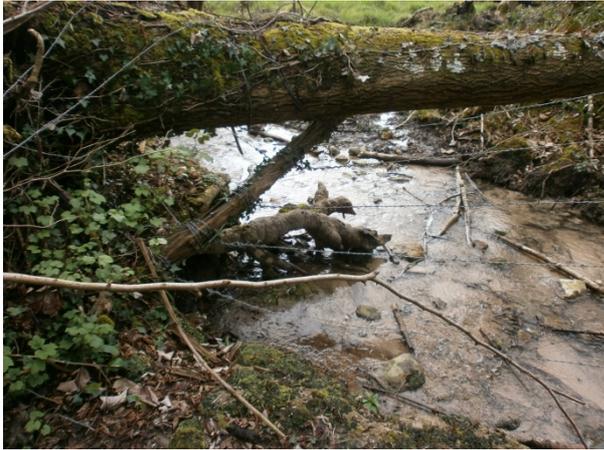
Après avoir serpenté entre les arbustes, on arrive au niveau de deux parcelles privées cloturées.

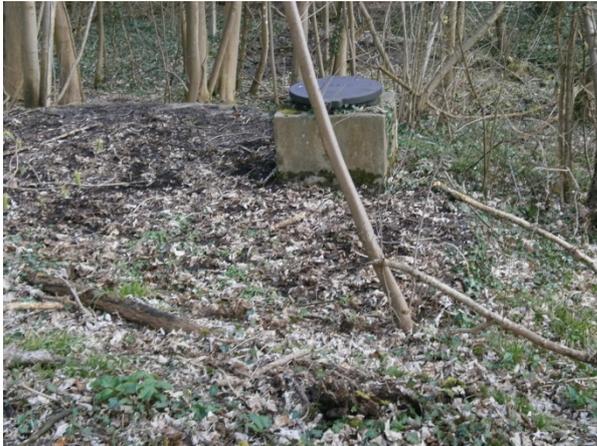
On a remarqué entre les arbustes un regard fermé, protégeant un bassin enterré, un tank en béton.

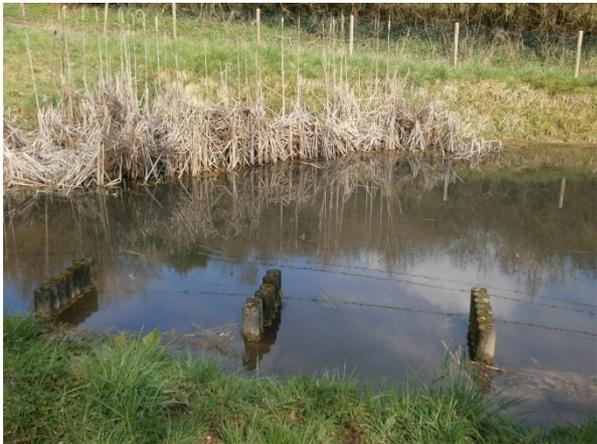
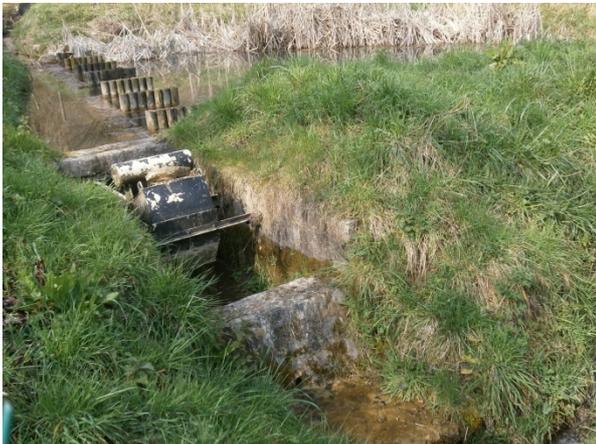
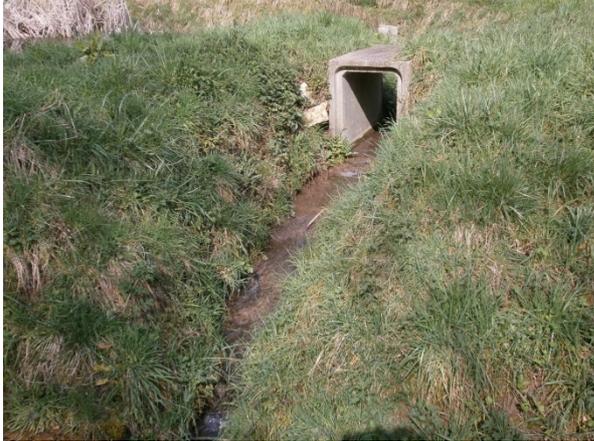
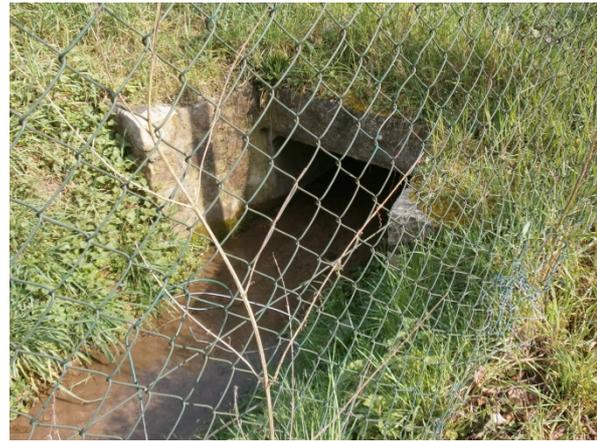
De l'autre coté des parcelles privées, entre la route de la Goulée et la route des Crêtes, on retrouve le ru de la Goulée qui est aménagé en bassin de décantation, ouvrage n°3.

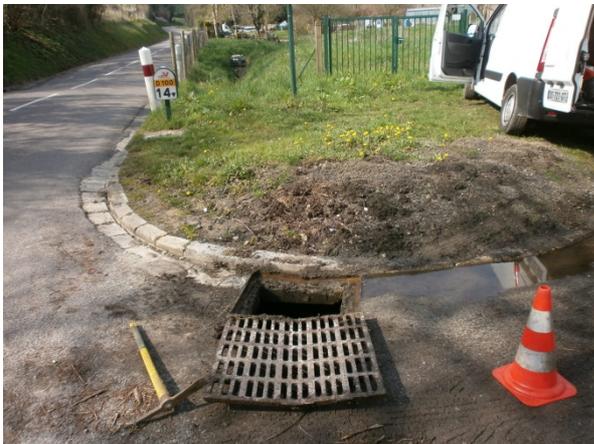
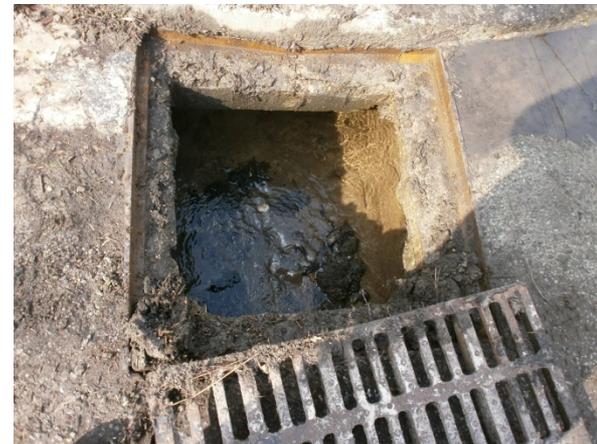
Le bassin s'écoule dans un ouvrage en limite de bassin vers une grille. Cette grille constitue un ouvrage n°4 avec une ouverture carré de 0,60m X 0,60m et un chenal enterré de 1m de large et 0,35m de hauteur.

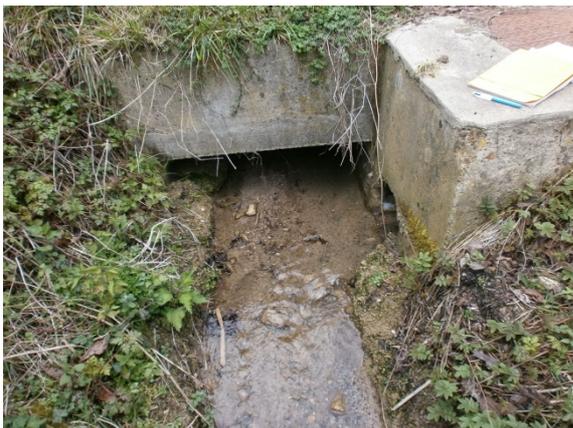
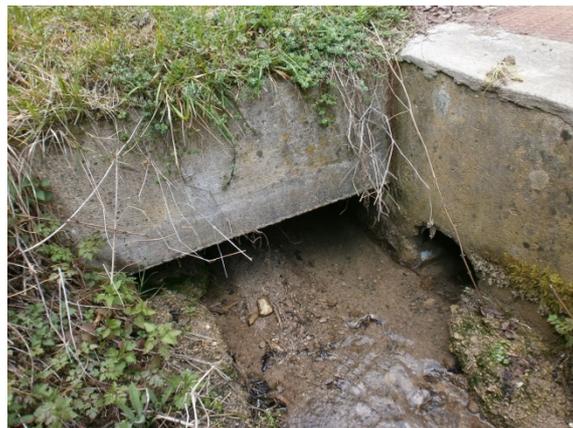
Le ru de la Goulée traverse en diagonale la route des Crêtes qui descend vers Vétheuil. A l'extrémité du chenal enterré, il y a une sortie d'ouvrage n°5 de 1,0m X 0.35m. On note sur la droite une arrivée en Ø300 qui récupère de l'eau de pluie venant d'un avaloir.

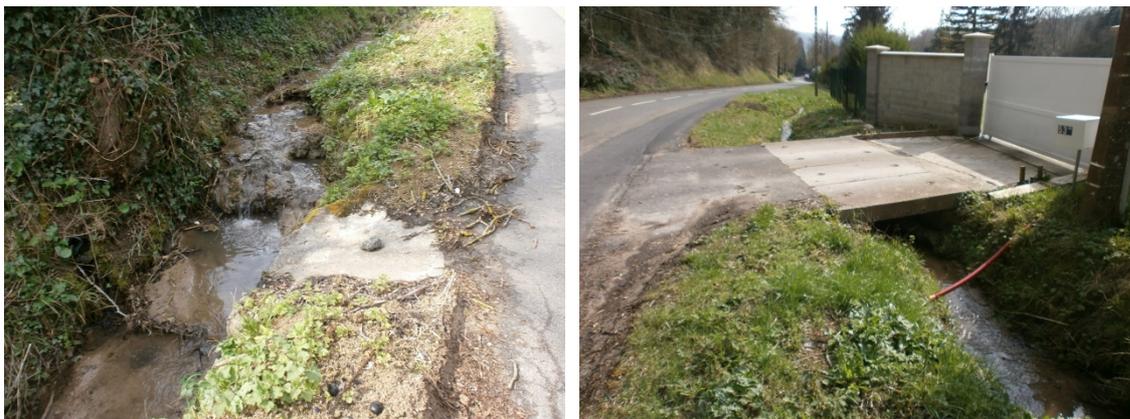
Le ru de la Goulée descend et longe la route des Crêtes, les parcelles et un terrain non cultivé, en direction de Vêtheuil.

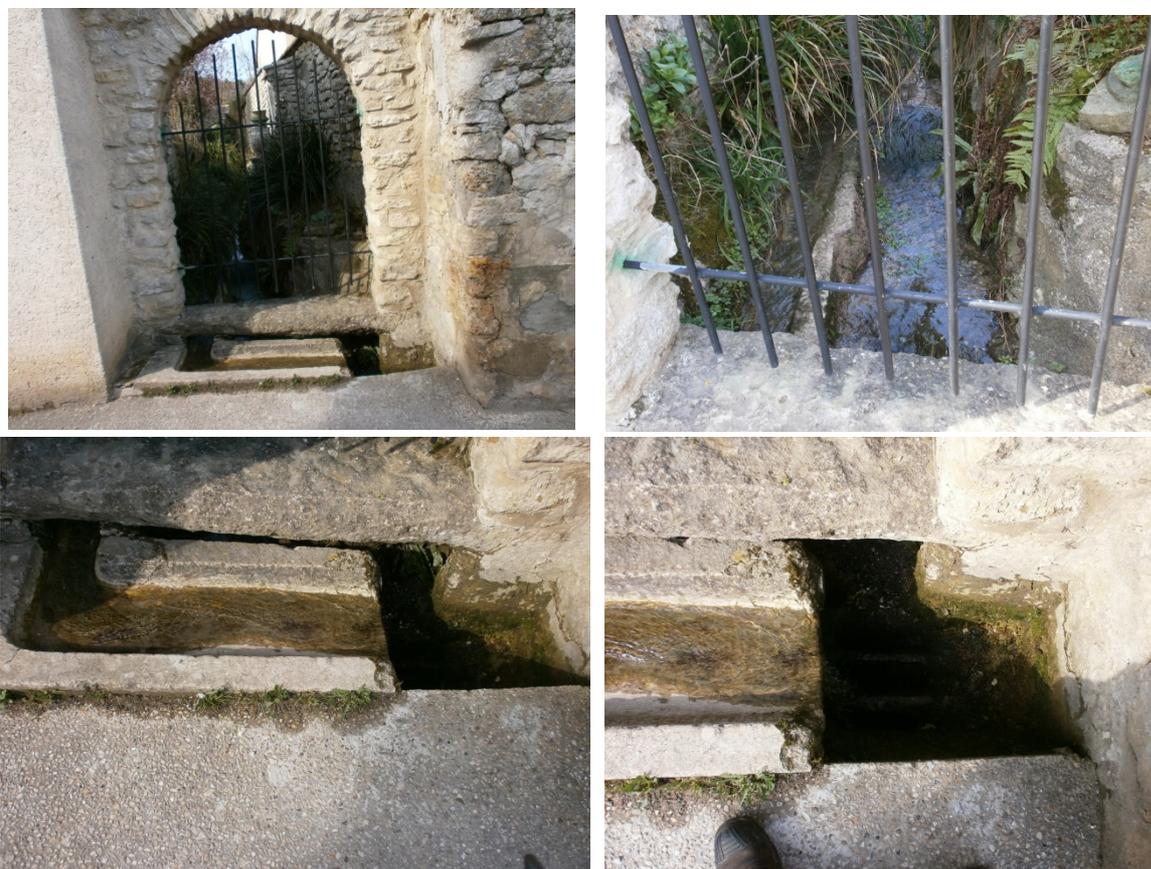
On retrouve le ru de la Goulée à Vêtheuil, dans la rue du Moutier.

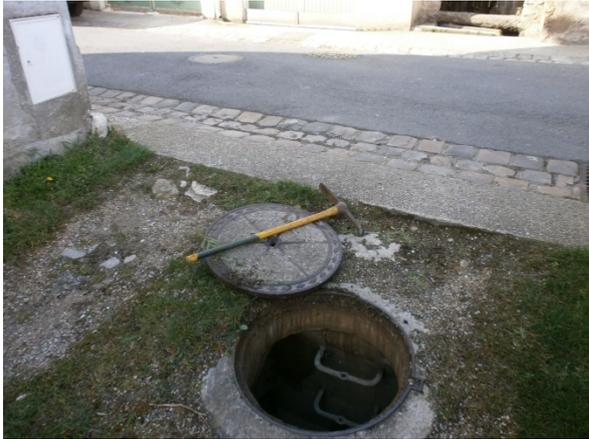
Le ru de la Goulée arrive dans un regard sous la forme d'Ø400. Deux canalisations d'eaux pluviales Ø300 arrivent également dans le regard.

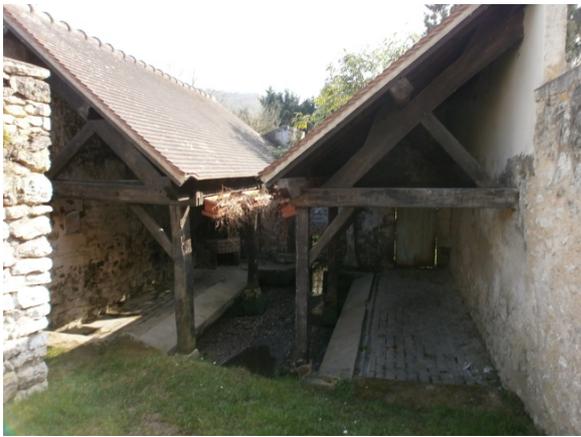
En aval du regard, ouvrage n°6, le ru est acheminé vers un lavoir dans un Ø400.

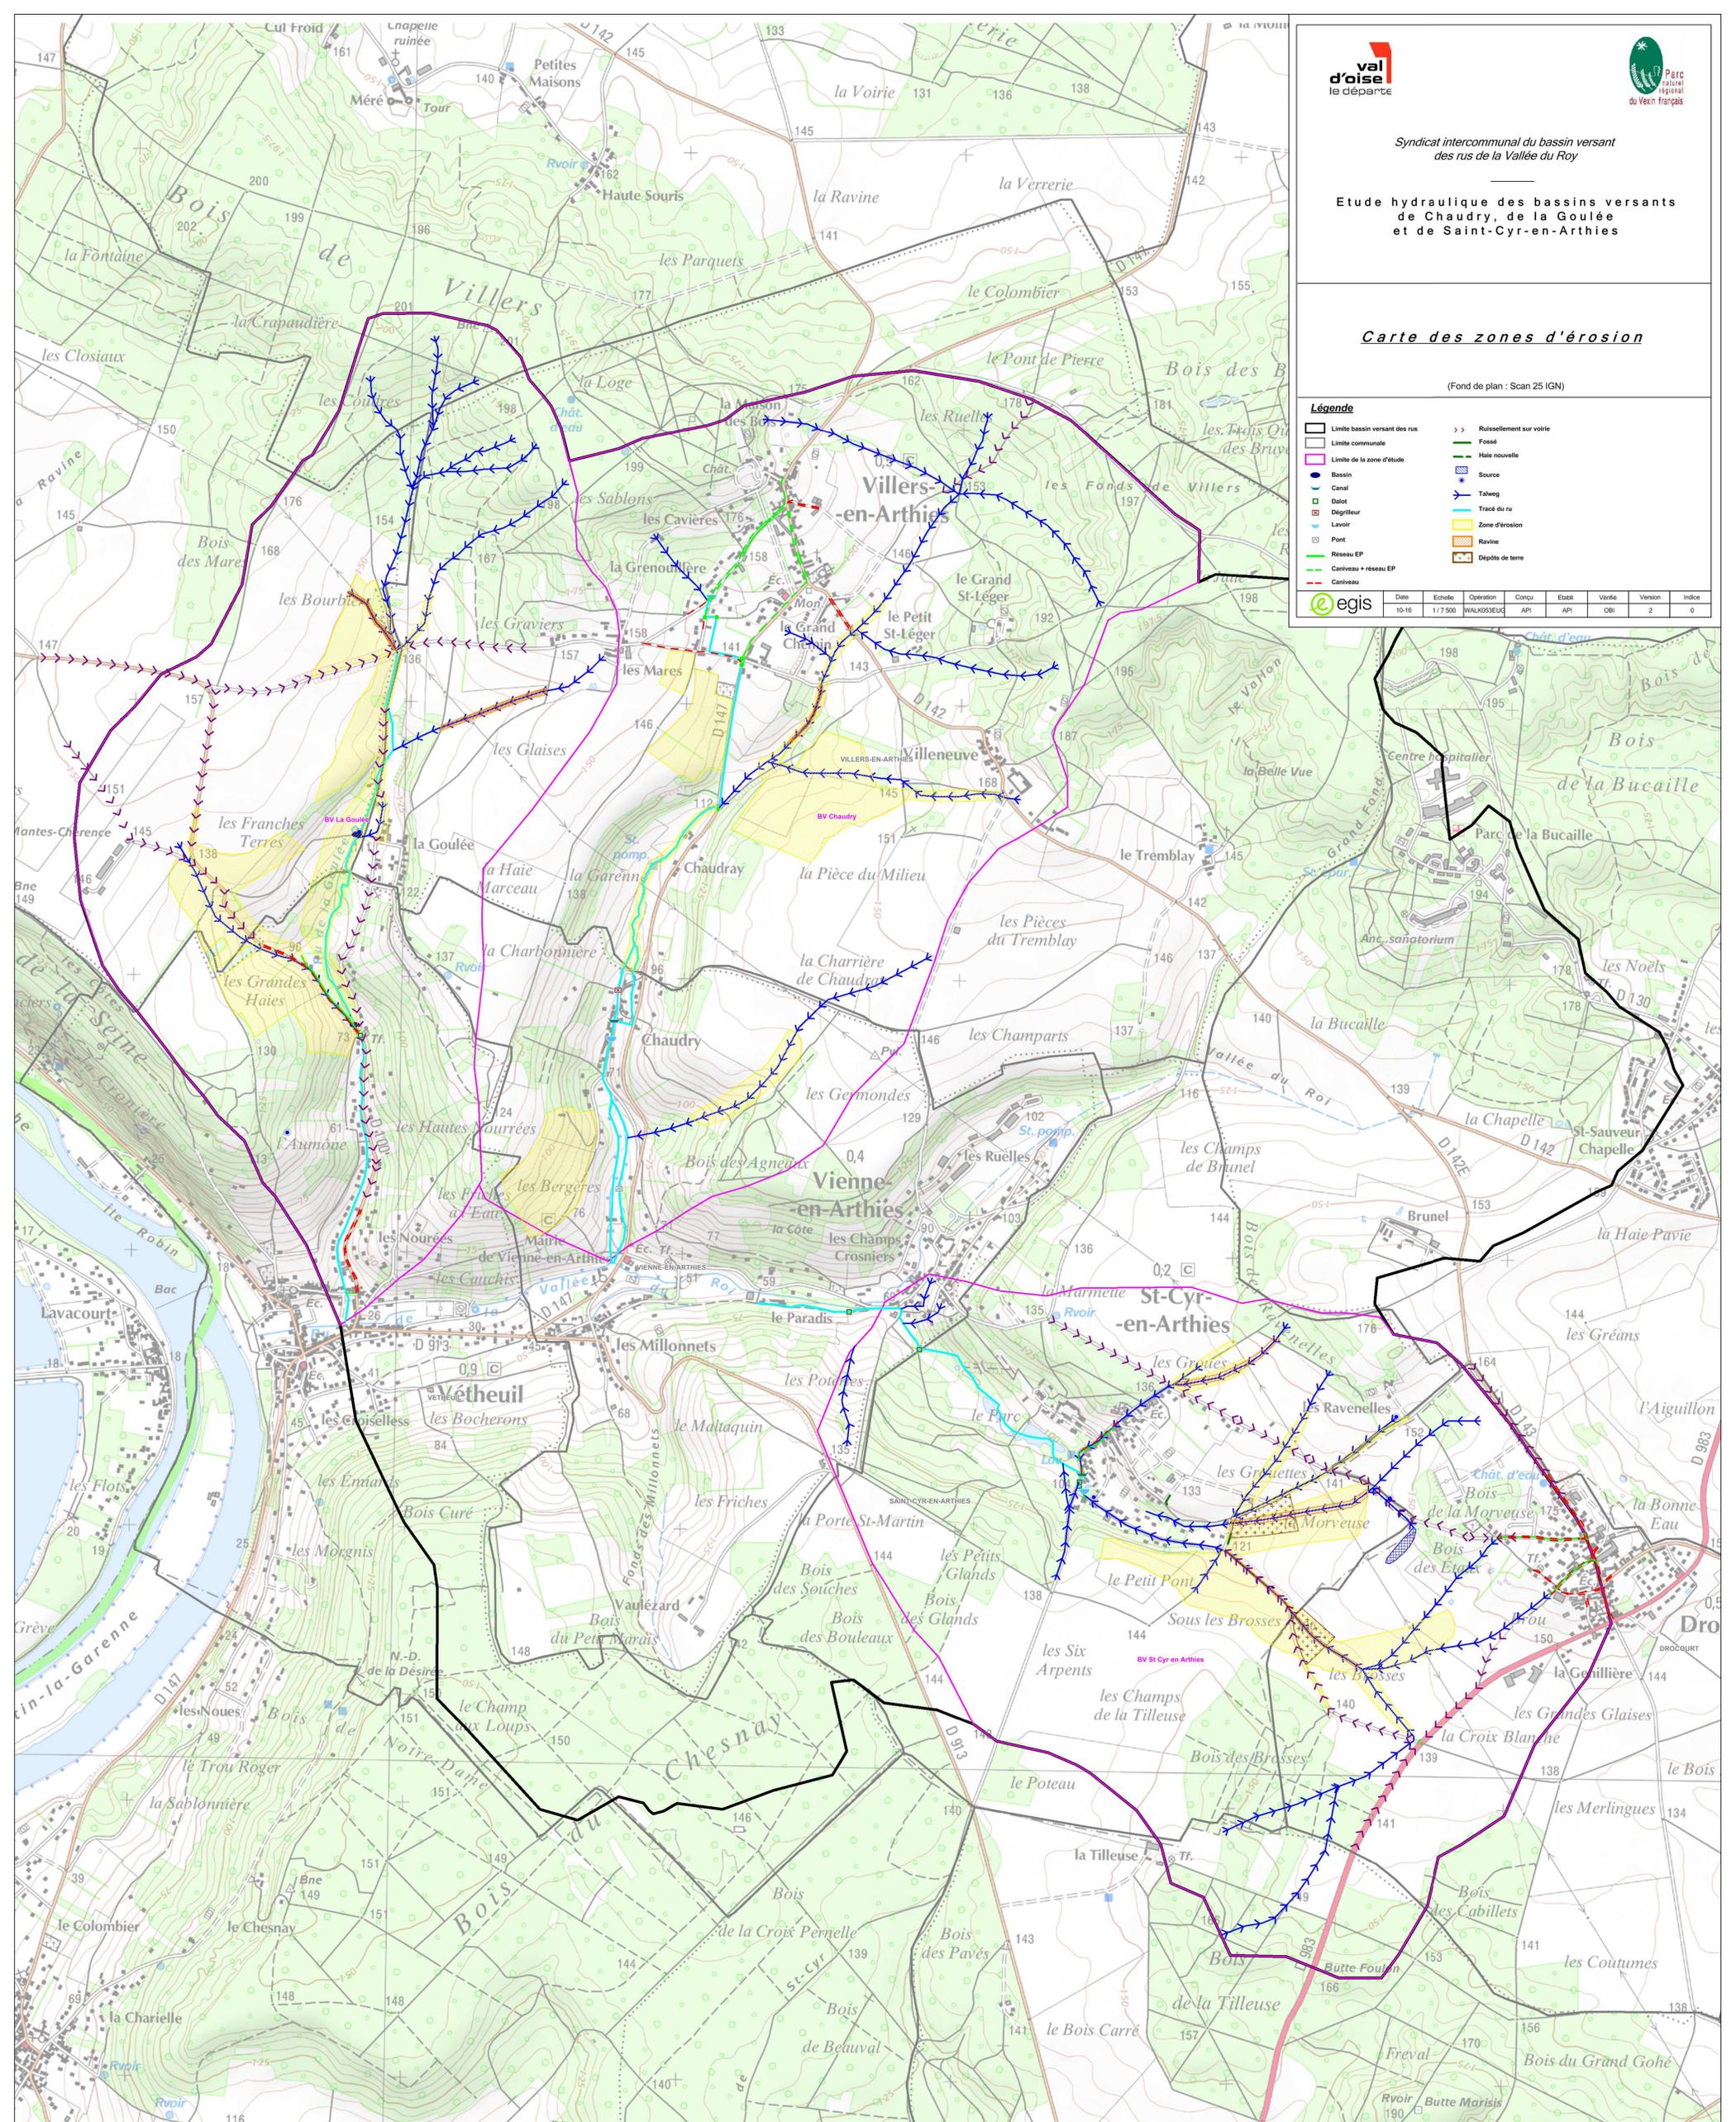
1.8 Annexe 6 : Carte des risques d'érosion

Carte des zones d'érosion
